Projektdokumentation

Gemeinde Rödelsee
Landkreis Kitzingen

Sanierung Friedhof Rödelsee – 1. BA

Stand: 30.12.2020, Kostenergänzung am 01.02.2021

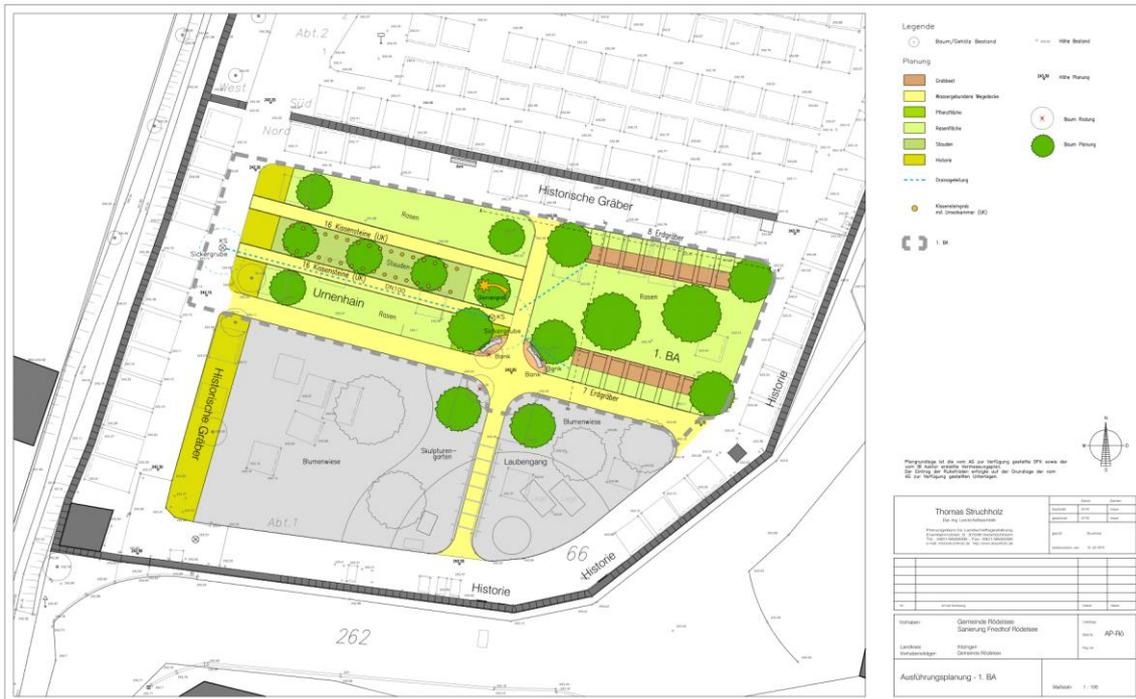
Ausführungsplanung – Draufsicht (Plandarstellung ohne Maßstab)

Die nachfolgend verkleinert dargestellte Ausführungsplanung zeigt auf, dass die historisch vorgegebene Verteilung des Altbereiches wieder aufgenommen und die Wegeachsen wie bisher übernommen wurden. Auch die Wegebreiten sind weitestgehend dem Bestand angepasst und sind nur nach Erfordernis verändert worden.

Im Wesentlichen sind die Neuschaffung von 15 Grabkammern zu nennen, die der Verwaltung ausreichend Spielraum geben werden, um dem Wunsch der Erdbestattung in den nächsten 10 – 15 Jahren problemlos nachzukommen. Alsdann ist zu prüfen, inwieweit ein weiterer Bedarf an Grabkammern bestünde. Bei Bedarf könnte in der Mitte der Grabkammeranlage noch eine Erweiterung problemlos an das vorhandene Drainagenetz erfolgen. Dazu müssten die zwei Baumpflanzungen wieder entfernt werden.

Das Fötengrab liegt am Übergang von der Grabkammeranlage zu der neuen Urnenanlage, die als Urnenhain gedacht ist und mit Schattenbäumen überstellt wurde. Gemäß den Bestattungsziffern wird auch hier ausreichend Zeit gegeben sein, dass die Verwaltung mit Blick auf die nicht mehr belegbaren Erdgräber im Nordteil des Friedhofs zusätzliche Urnenanlagen parkanlagengerecht einfügen kann oder gegebenenfalls direkt parallel zur vorhandenen Anlage ein zusätzliches Angebot schaffen kann. Diese Optionen lässt die Planung offen und diese sind zu gegebener Zeit neu zu entscheiden.

Im Verbindungsweg vom Südeingang zur alten Aussegnungshalle wurde in der Planung ein historischer „Weg der Erinnerung“ vorgeschlagen, an dem z.B. zurückgebaute Grabsteine installiert werden könnten. Dies hat den Vorteil, dass der Friedhof nicht „leer fällt“ und gleichzeitig ein Memento Mori darstellt.

Die Drainageanlage ist so ausgelegt, dass ca. 100 m³ Sicker- und Einstauvolumen vorhanden sind. Aufgrund der außerordentlich schlechten Bodenverhältnisse könnte bei starken Regenzeiten aber der Fall eintreten, dass trotzdem ein Rückstau von abgesickertem Regen- und Grundwasser bis in die untere Grabkammerlage auftreten könnte. Dieses Risiko wurde bewusst von der Gemeinde Rödelsee in Kauf genommen und auf weitergehende Maßnahmen zur Grundwasserableitung verzichtet. Es wurde für den schlimmsten Fall aber eine Schachanlage über dem westlichen Sickerstrang eingebaut, die durch Öffnung der Abdeckung leicht zugänglich ist (Erdüberdeckung ca. 10 cm). Hier kann im Bedarfsfall jederzeit nachgerüstet werden, indem eine schwimmergesteuerte Pumpe in diesem Schacht installiert wird und mit einer PVC-Leitung von etwa 1 Zoll Durchmesser in den direkt benachbarten Vorflutgraben hinter der Friedhofsmauer entwässert wird. Damit wurde die gesamte Friedhofsanlage auf alle Eventualitäten vorbereitet. Der weitere Ausbau und die weitere Ausgestaltung, die mit verschiedenen Vorschlägen schon planungsmäßig hinterlegt sind, können jederzeit in Angriff genommen und zur Umsetzung freigegeben werden.

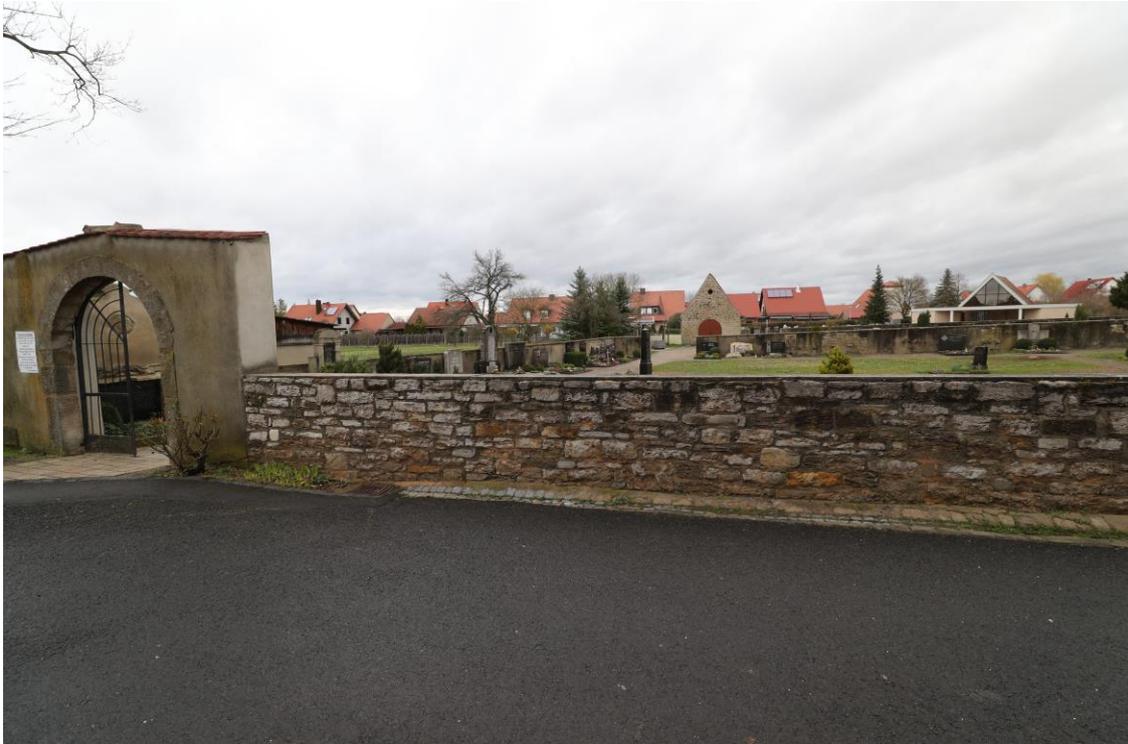
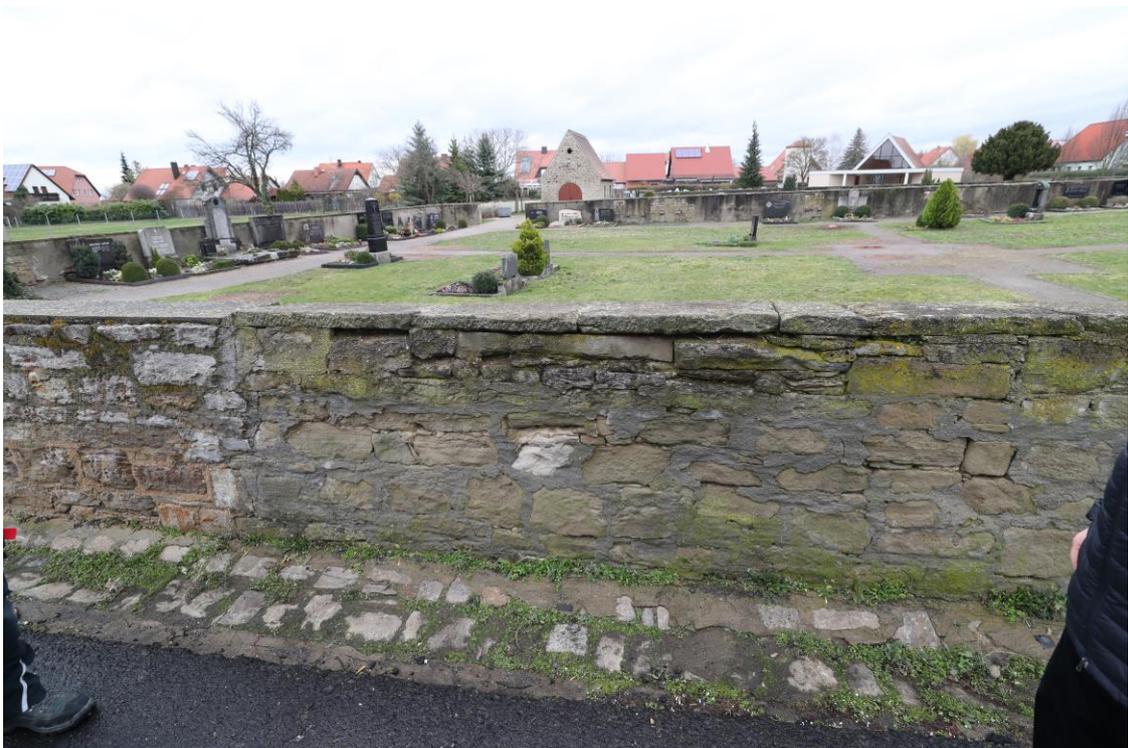
Baueinweisung am 11.03.2020

Im Altbestand wurden die alten Thujen gerodet und es mussten einige aufgelassene Grabanlagen zurückgebaut werden

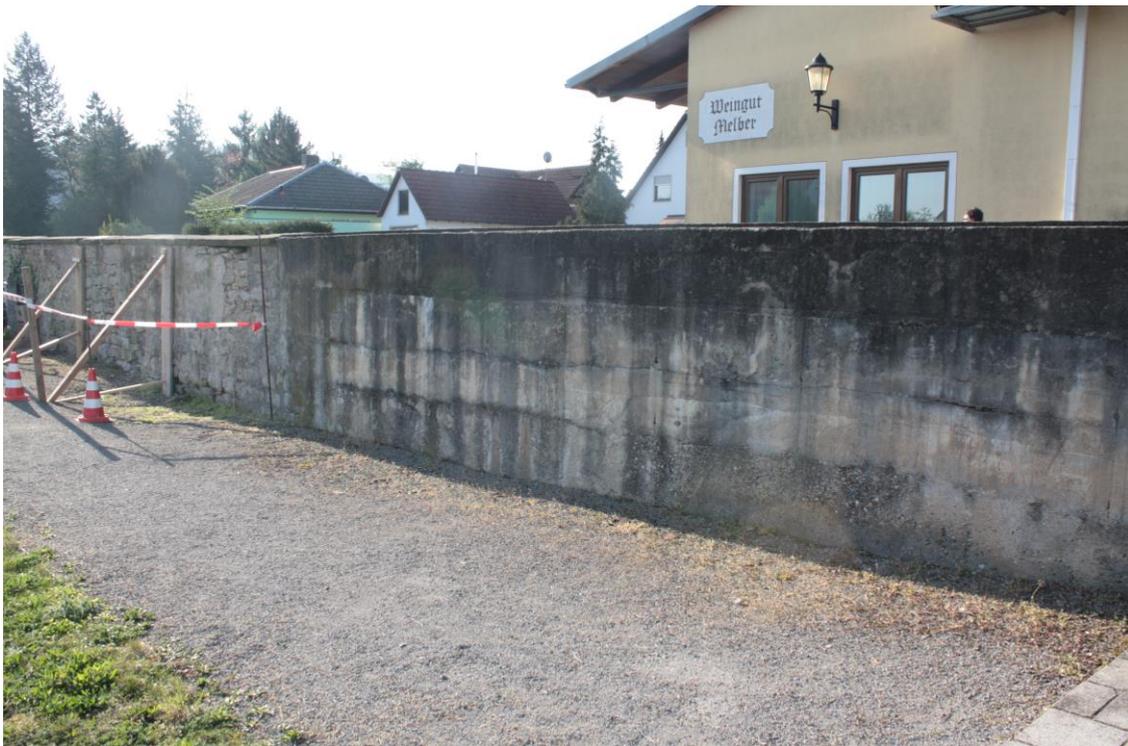
Stand Bauarbeiten am 17.04.2020

Die einsturzgefährdeten Mauerbereiche wurden abgesichert, rechts im Bild der Mauerabschnitt, der nach aktuellen Überlegungen schließlich nicht zurückgebaut wurde, sondern mit Riemchen verblendet werden soll

Im Rahmen der Baumaßnahme wurde festgestellt, dass die Sanierungsbedürftige Mauer stellenweise einsturzgefährdet ist. Es musste gleich zu Beginn der Baustelle eine Notsicherung durchgeführt werden. Im Rahmen der Baumaßnahme konnte nur die provisorische Zufahrt und ein erstes Teilstück der Mauer wieder hergestellt werden. Im Rahmen eines zukünftigen weiteren Bauabschnittes wird dann eine zusätzliche Zufahrtsmöglichkeit und die Mauersanierung weiter betrieben. Dieser Bauabschnitt wird sich relativ zeitnah an den hierin beschriebenen Bauabschnitt anschließen. Dabei ist anzumerken, dass zahlreiche Gespräche mit dem Denkmalschutz geführt wurden. Die Ergebnisse fließen auch in die jetzt fertig gestellte Baumaßnahme ein, sind aber insbesondere für den zusätzlichen Bauabschnitt von Bedeutung und zu beachten.

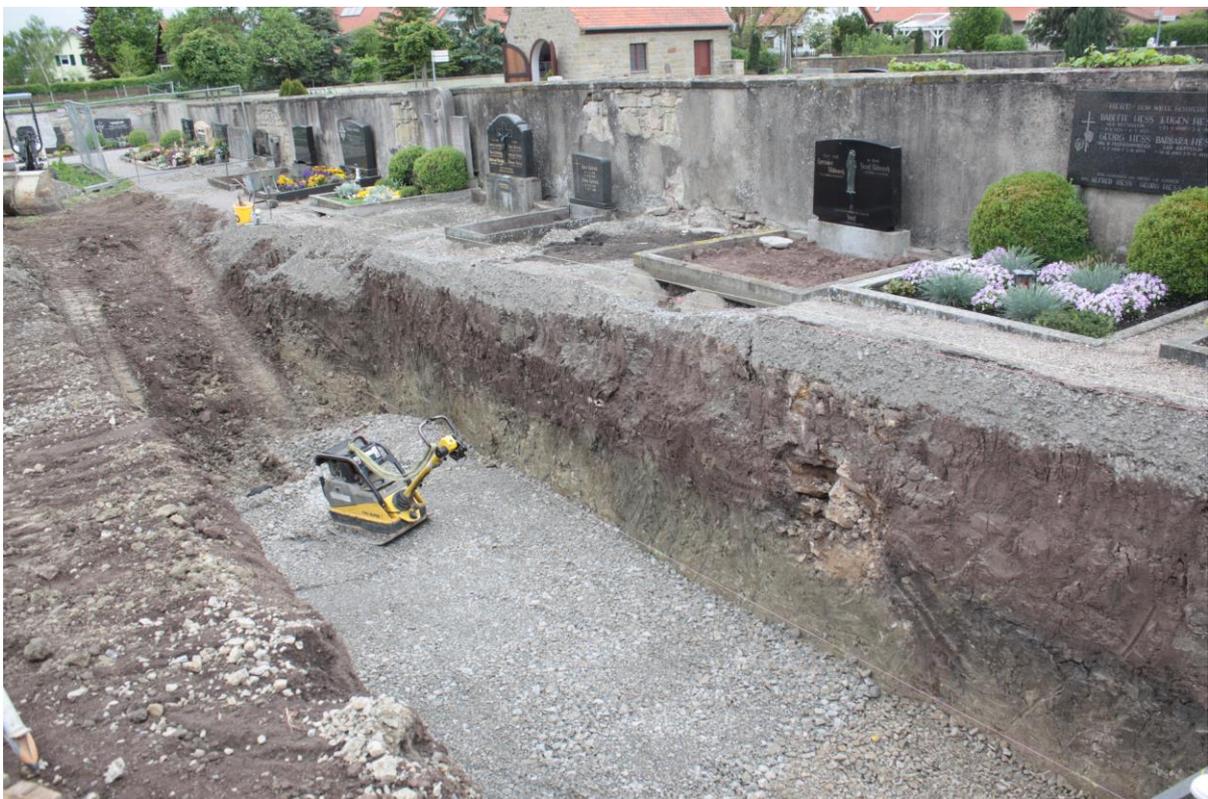
Stand Bauarbeiten am 30.04.2020

Zufahrt zur Baugrube über den Altbereich, Grabfunde wurden bestattungstechnisch versorgt

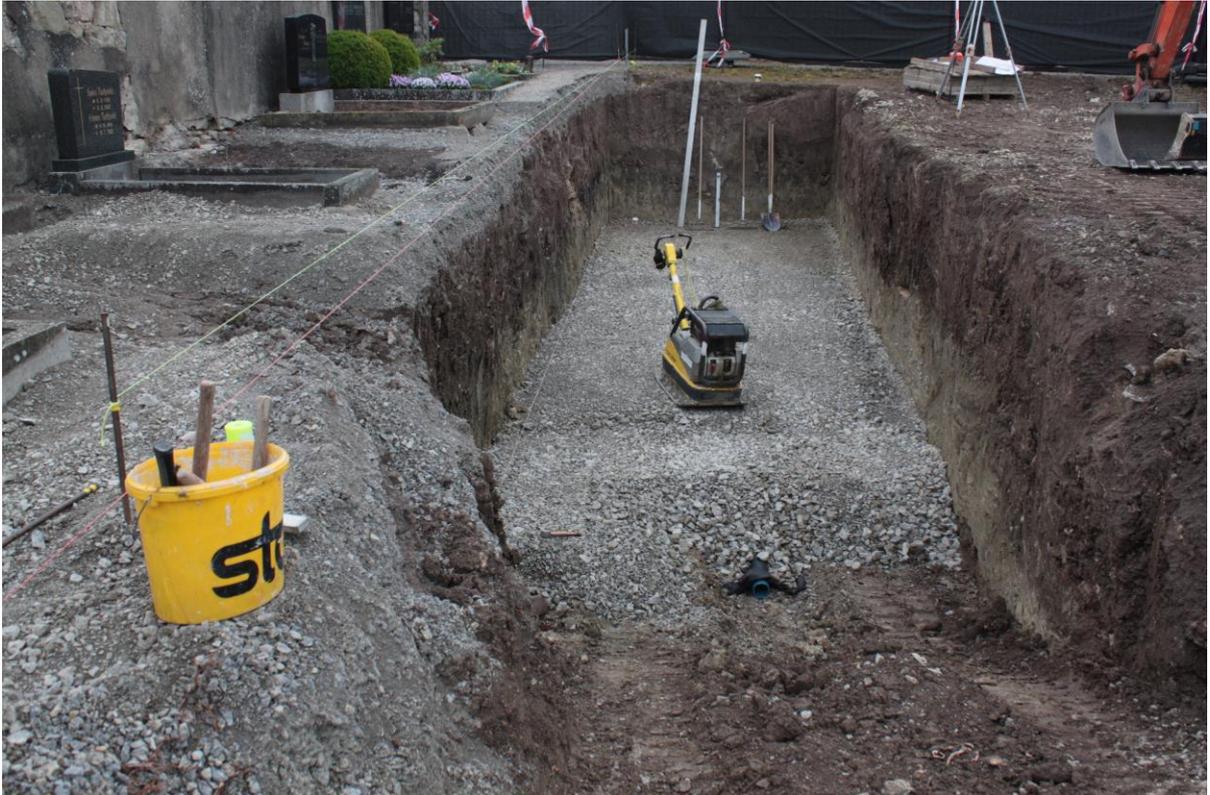
Aushub der Baugrube für die Grabkammern einschließlich Schotterunterlage

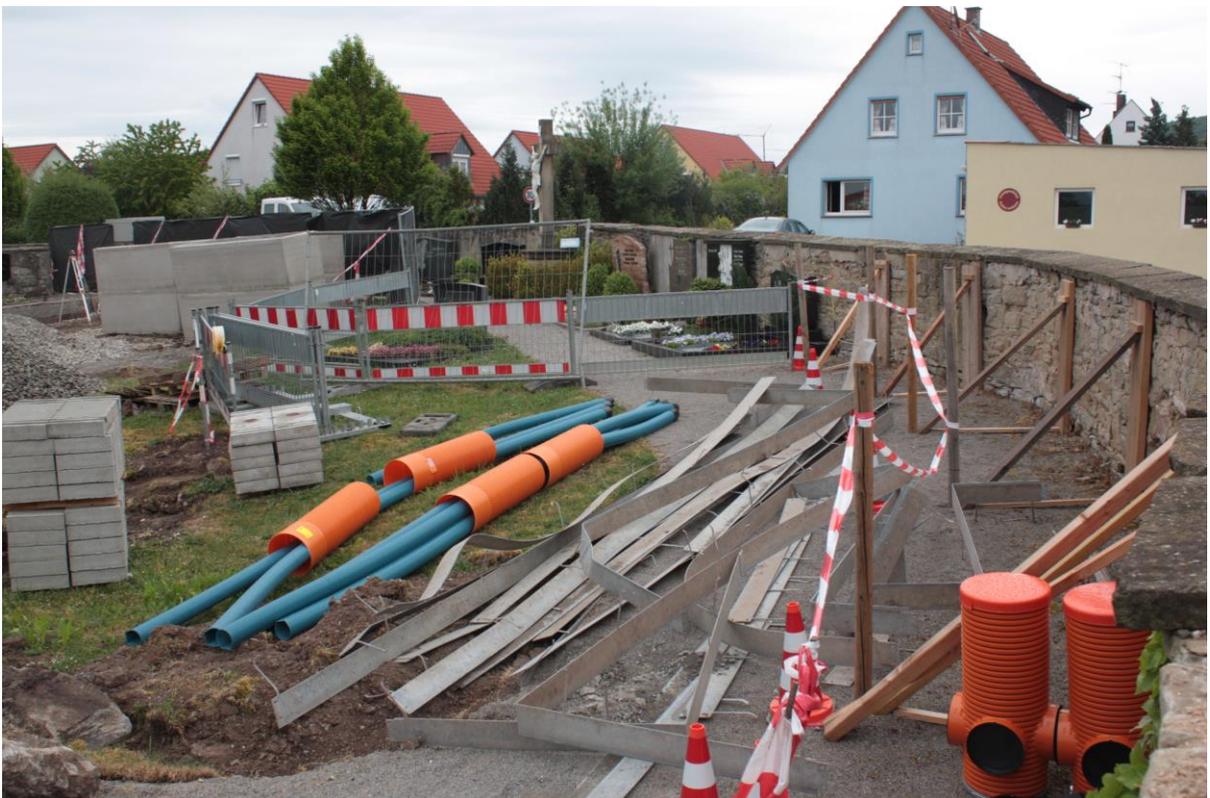
Abgesperrtes Baufeld mit Lagerplatz und gesichertem Mauerabschnitt

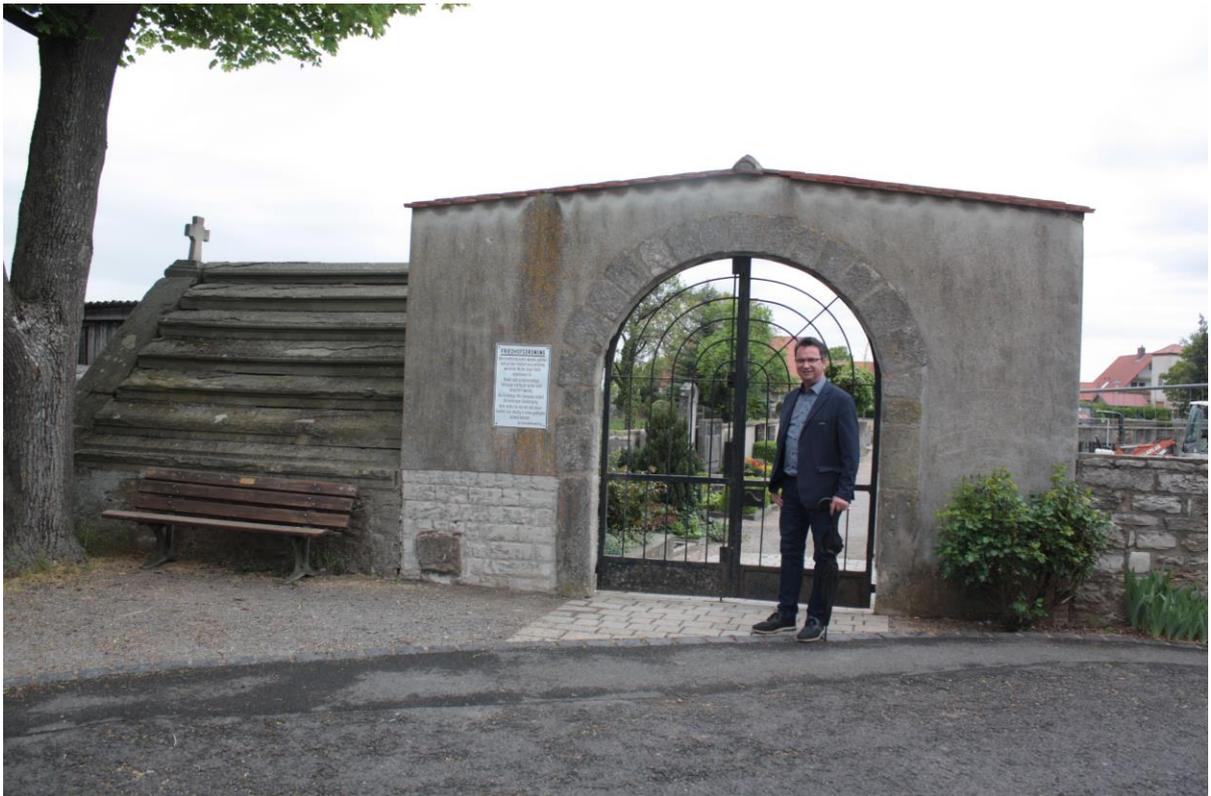
Besichtigung der Toranlage mit Musterfreilegung des Mauerwerks

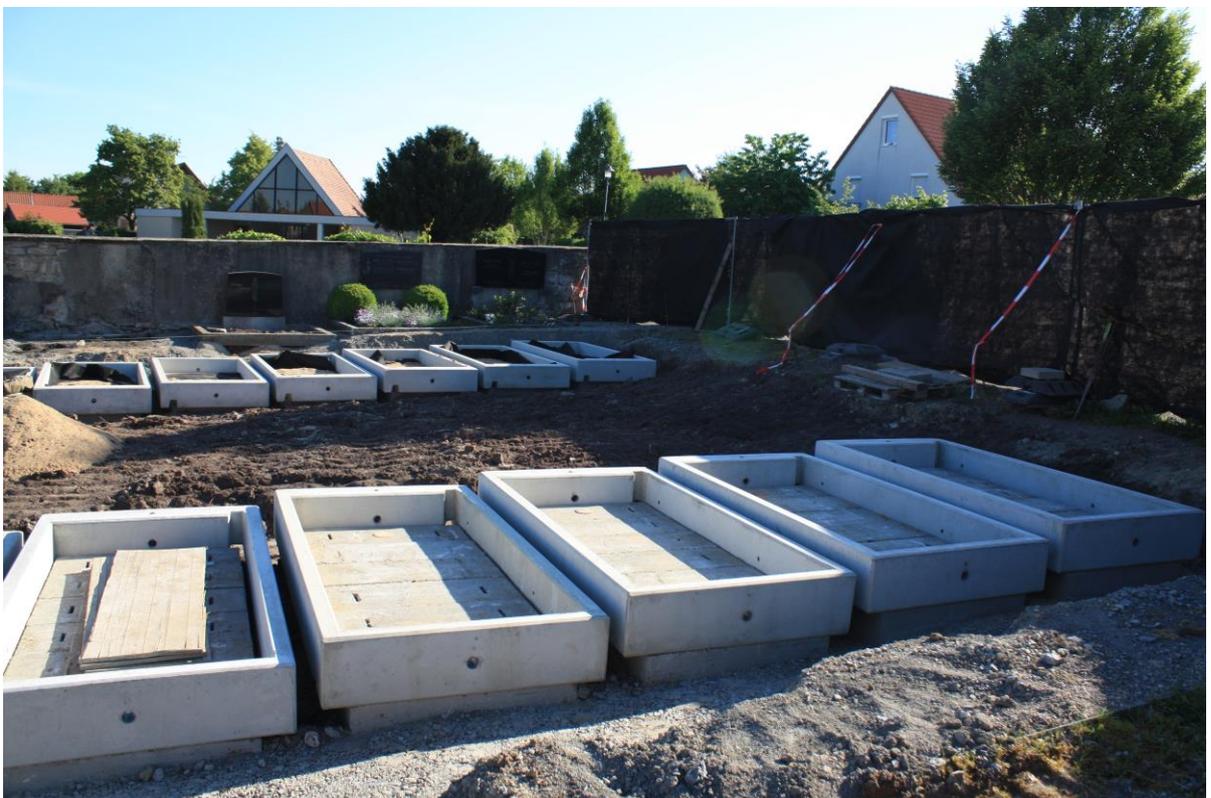
Stand Bauarbeiten am 18.05.2020

Die Grabkammeranlage ist einschließlich Umwehrgung fast fertiggestellt

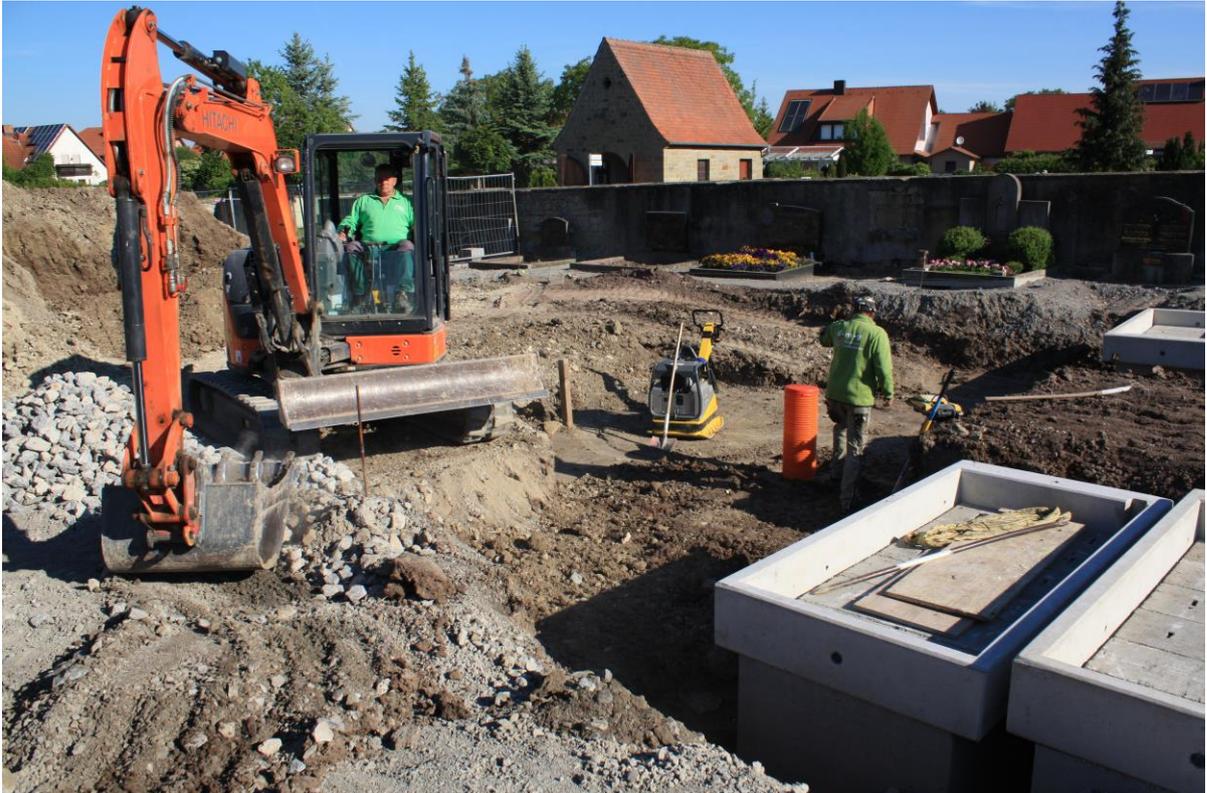
Es wird die Anschlussplanie an die Urnenanlage vorbereitet

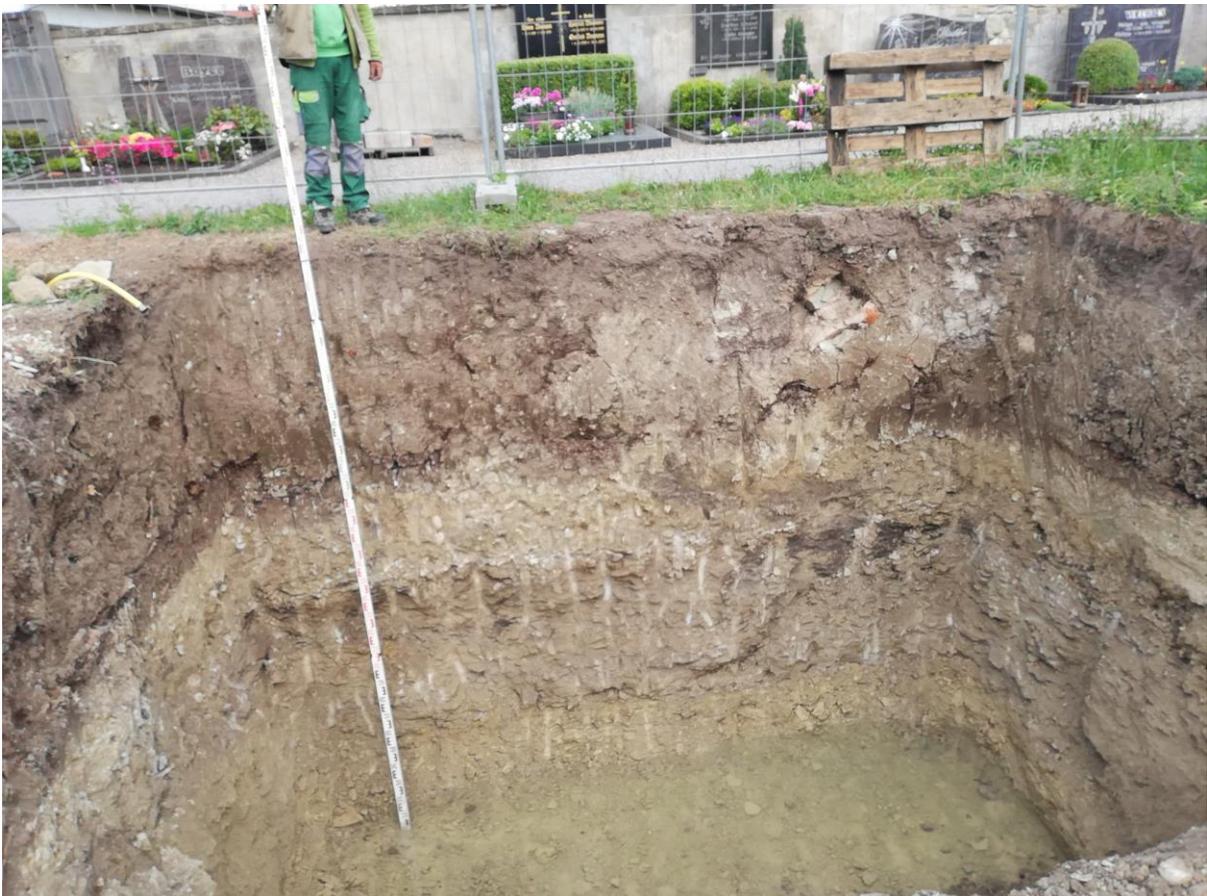
Stand Bauarbeiten am 02.06.2020

Schluckversuch in der geöffneten Sickergrube

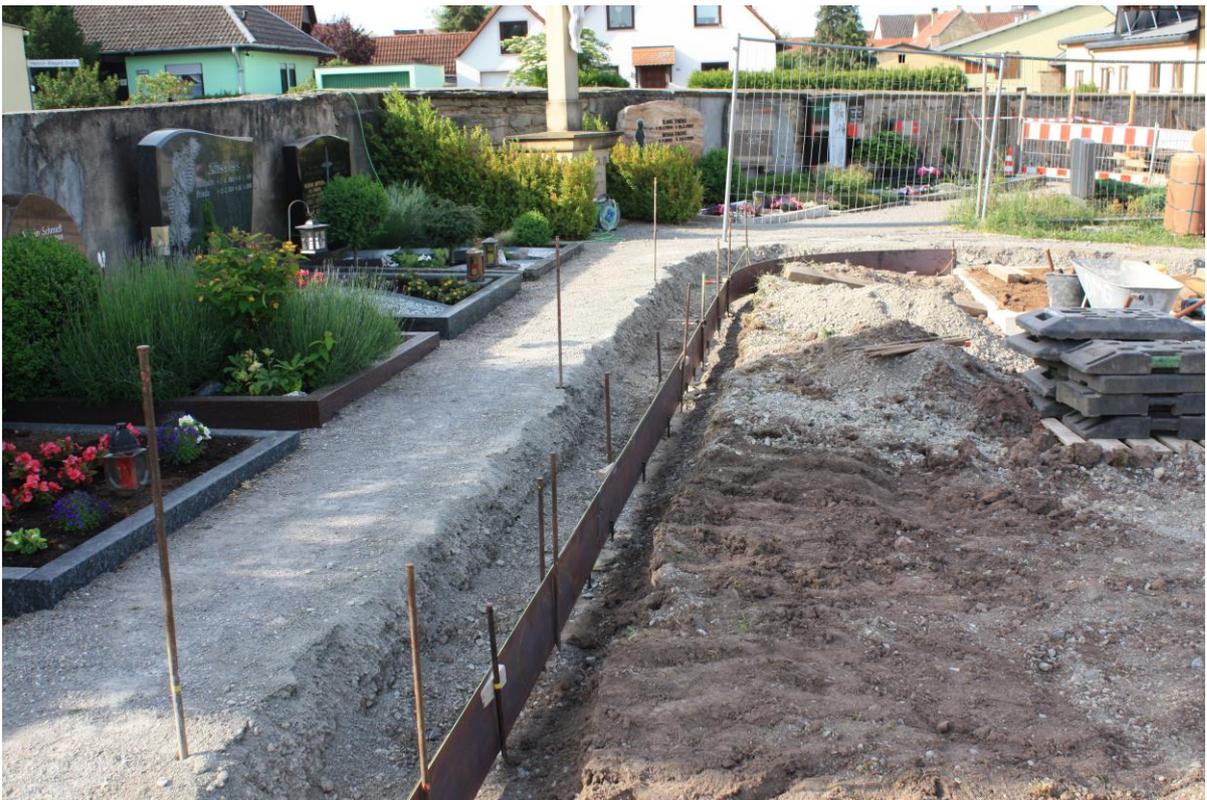
Stand Bauarbeiten am 03.06.2020

Wiederherstellung der Wegebereiche mit Stahleinfassung

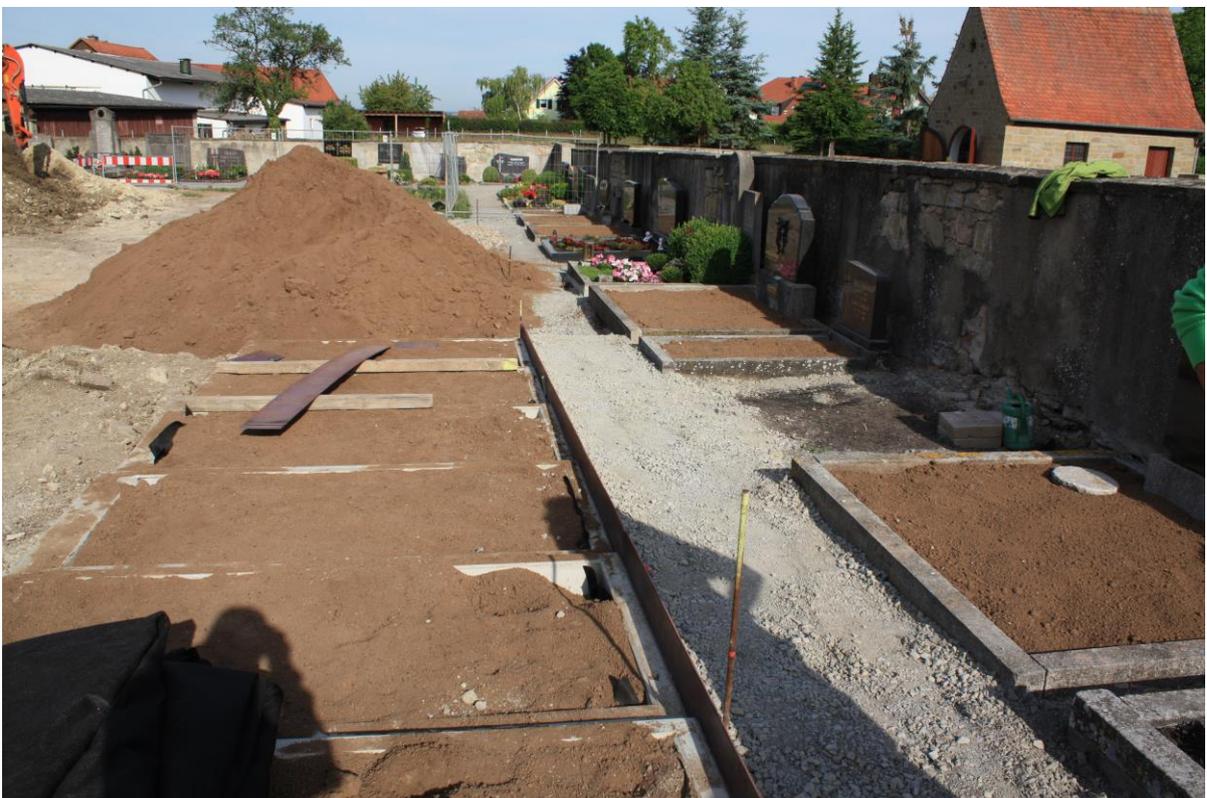
Erste Humusierungsarbeiten im Alt- und Neubereich

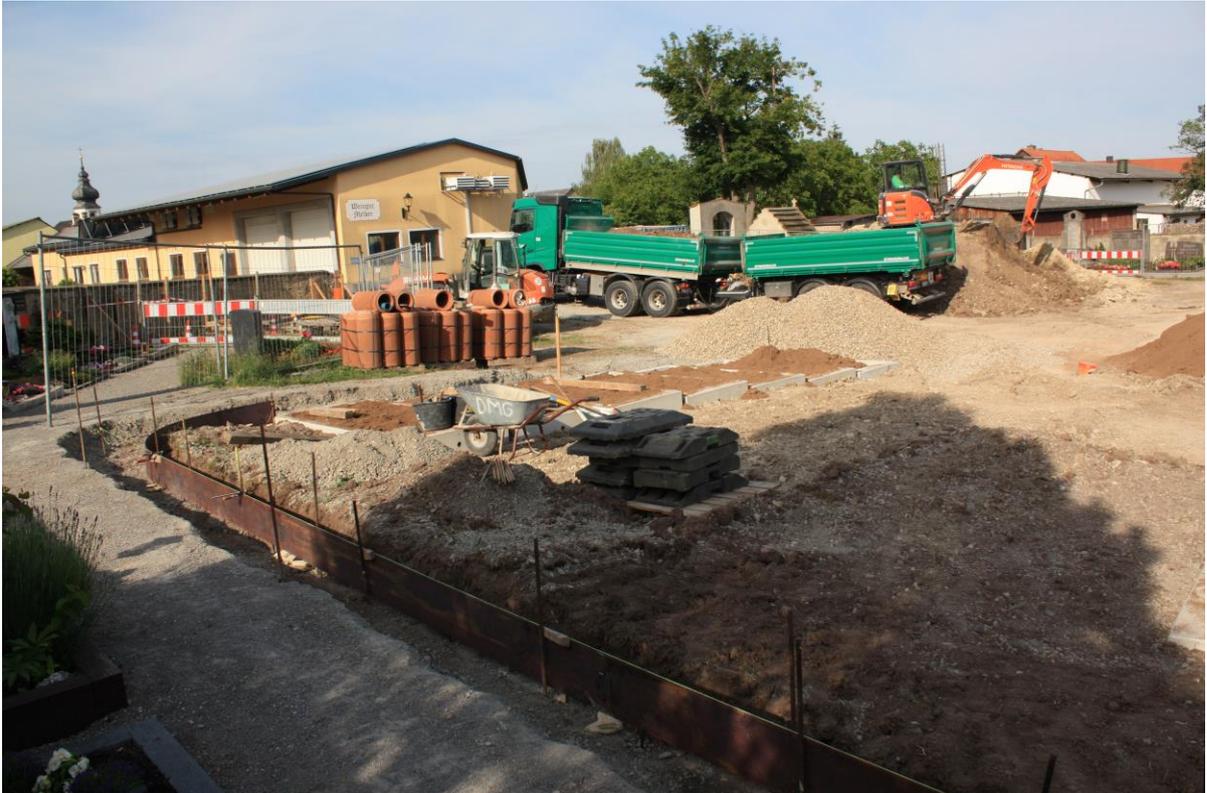
Baustellenbeschickung auf engstem Raum

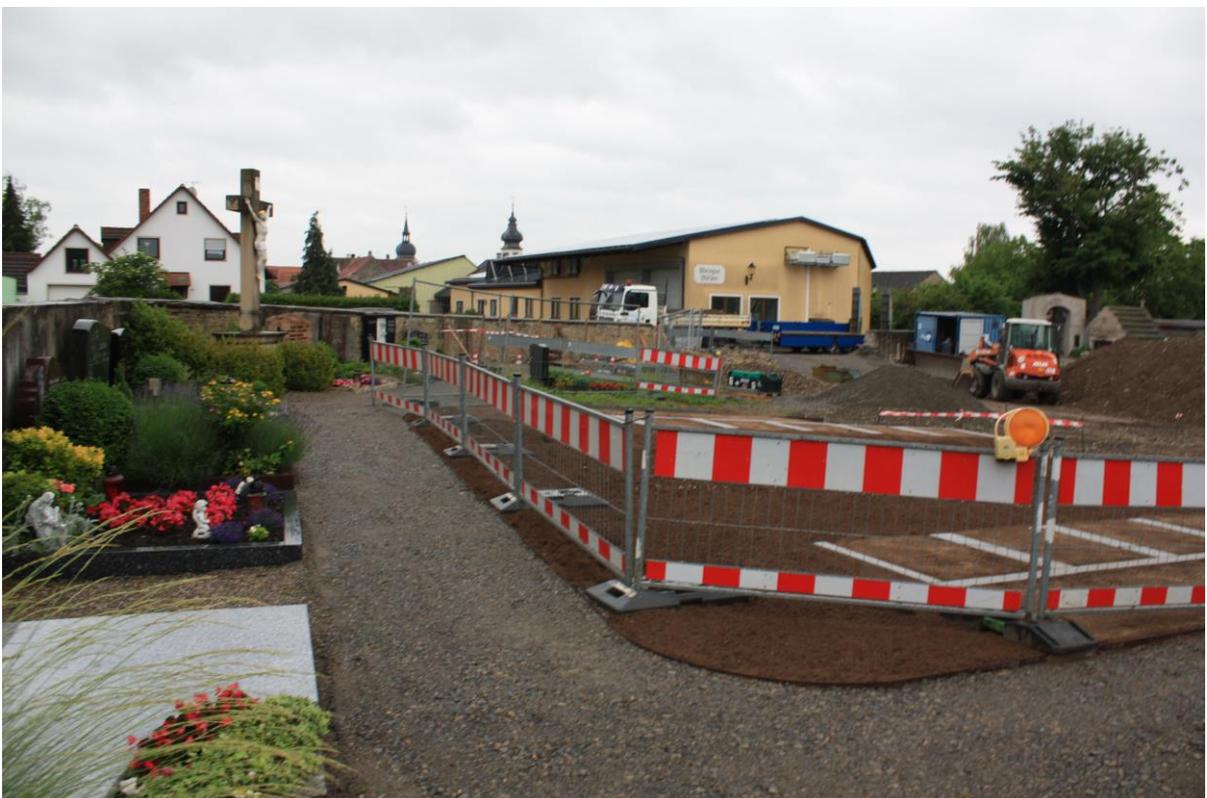
Stand Bauarbeiten am 15.06.2020

Planie des Grabkammerquartiers ist fertiggestellt und eingesät

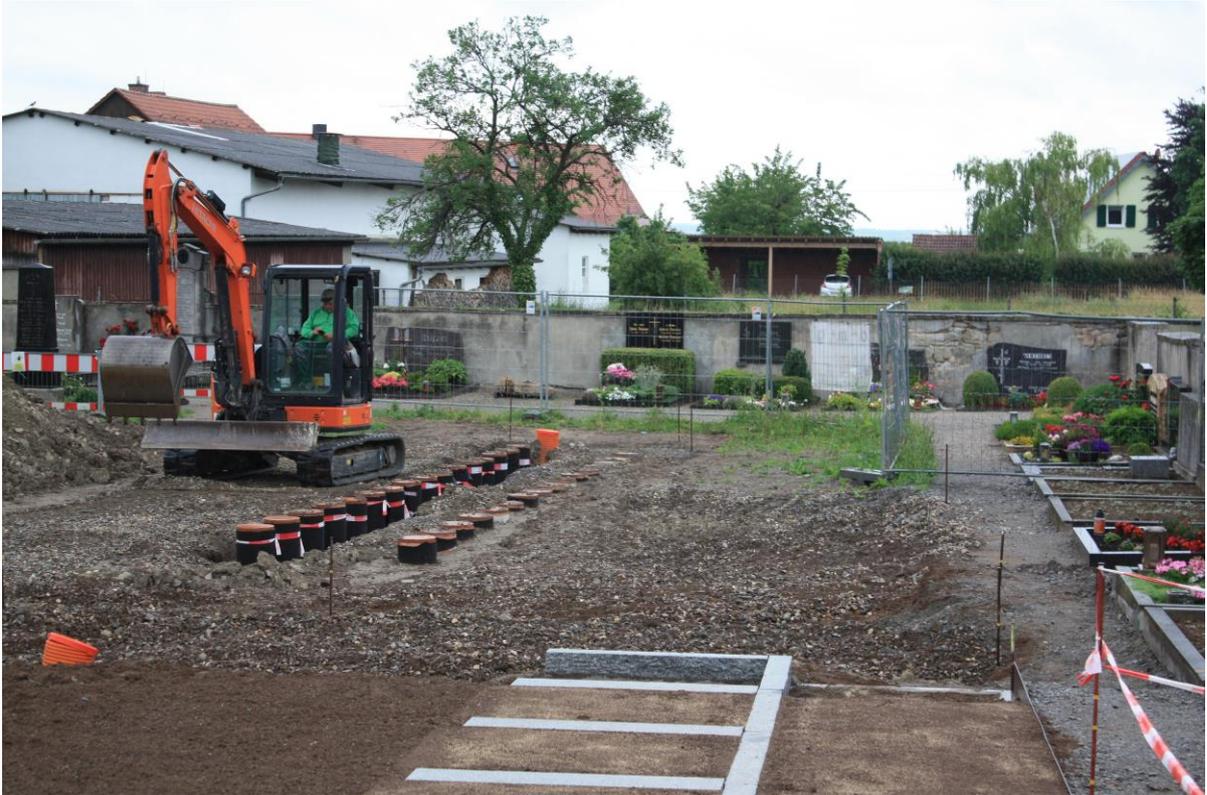
Die Urnenanlagen sind ebenfalls eingebaut und zur Humusierung vorbereitet

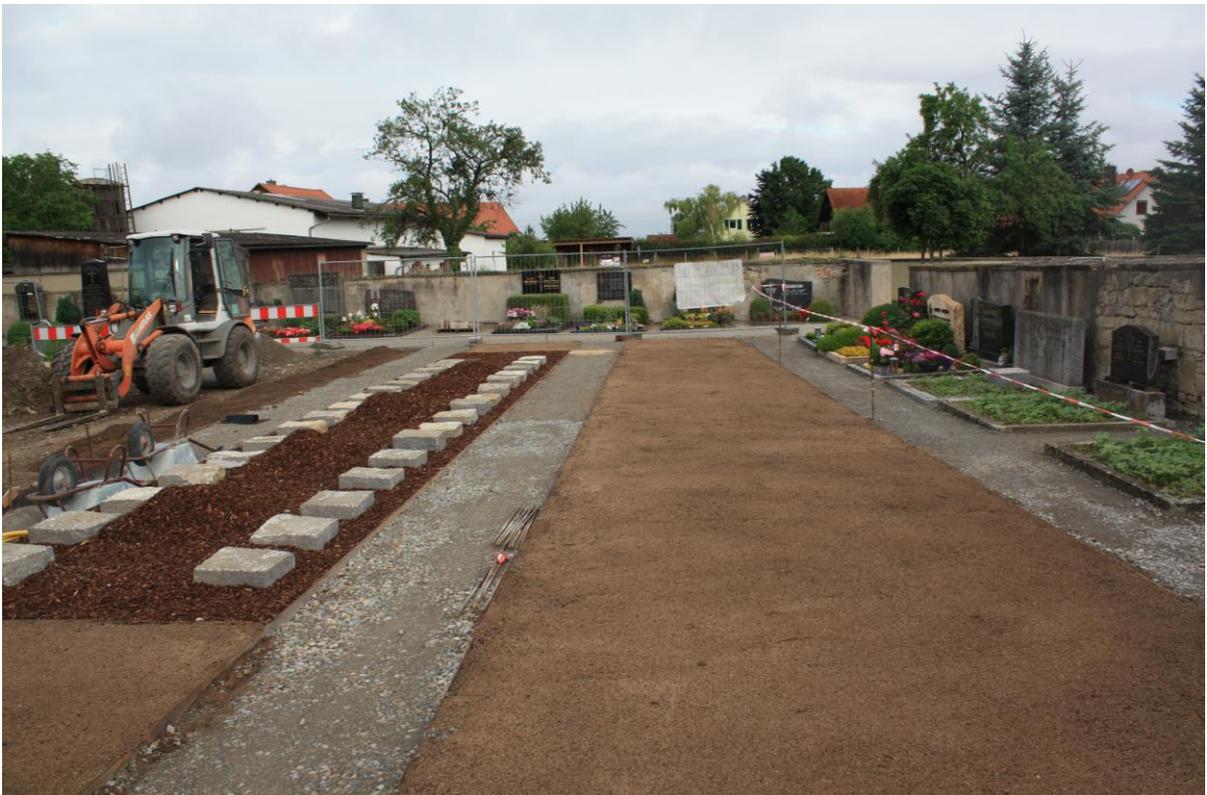
Stand Bauarbeiten am 29.06.2020

Die Urnenanlage ist weitestgehend fertiggestellt

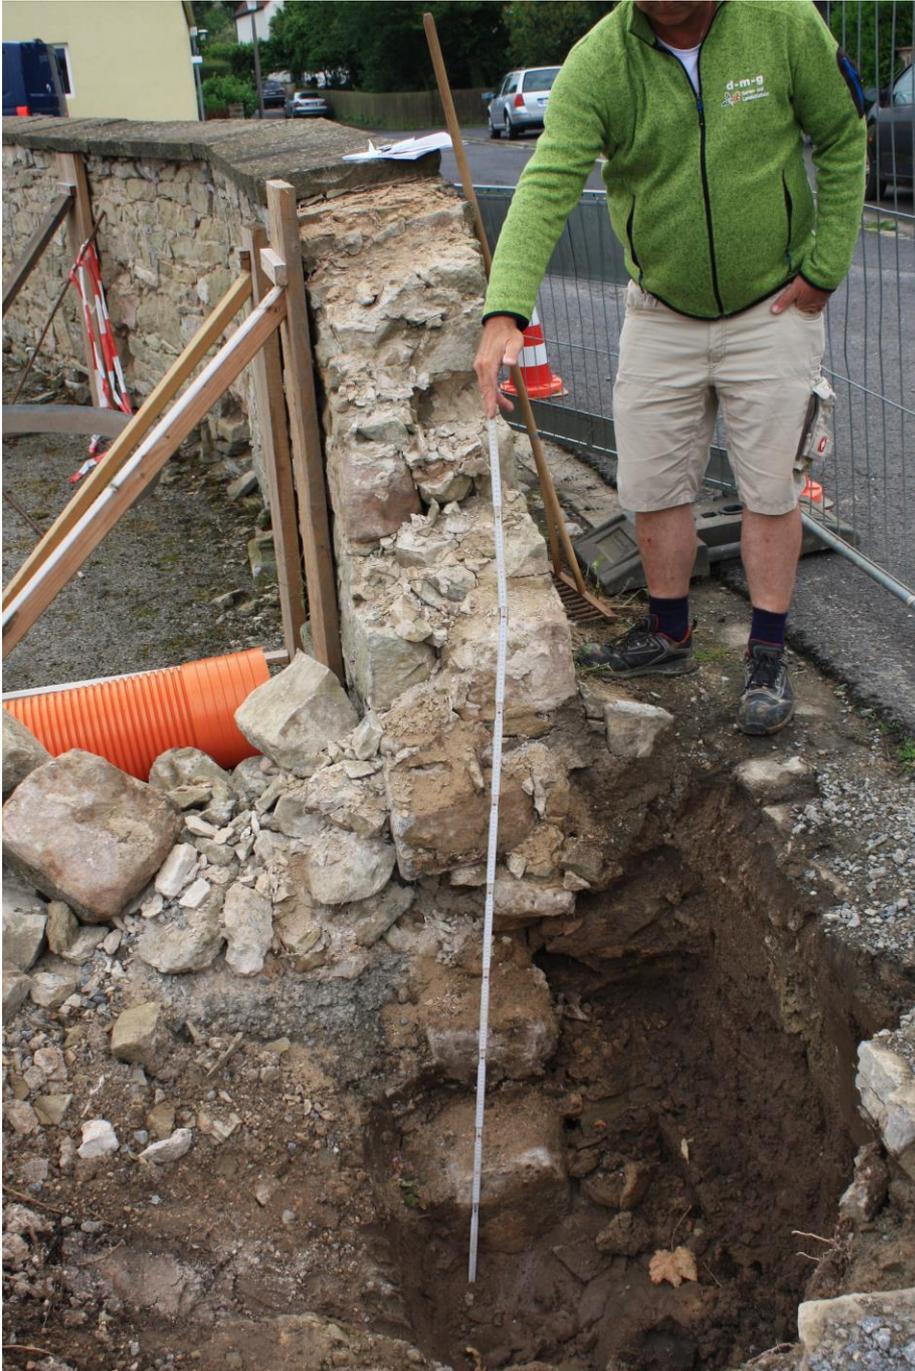
Bestandsaufnahme der alten Fundamentierung, Vorbereitung des neuen Mauerfundaments

Die Mauerarbeiten verzögerten die Baustelle um 8 Wochen, da zunächst versucht wurde, eine Einigung mit der Denkmalschutzbehörde zu erzielen hinsichtlich der Fördermaßnahmen. Anfang Oktober wurde die Firma d-m-g beauftragt, die Mauerarbeiten gemäß LV fertig zu stellen. Die daraufhin erfolgte Materialorder benötigte coronabedingt fast zwei Monate bis zur Lieferung.

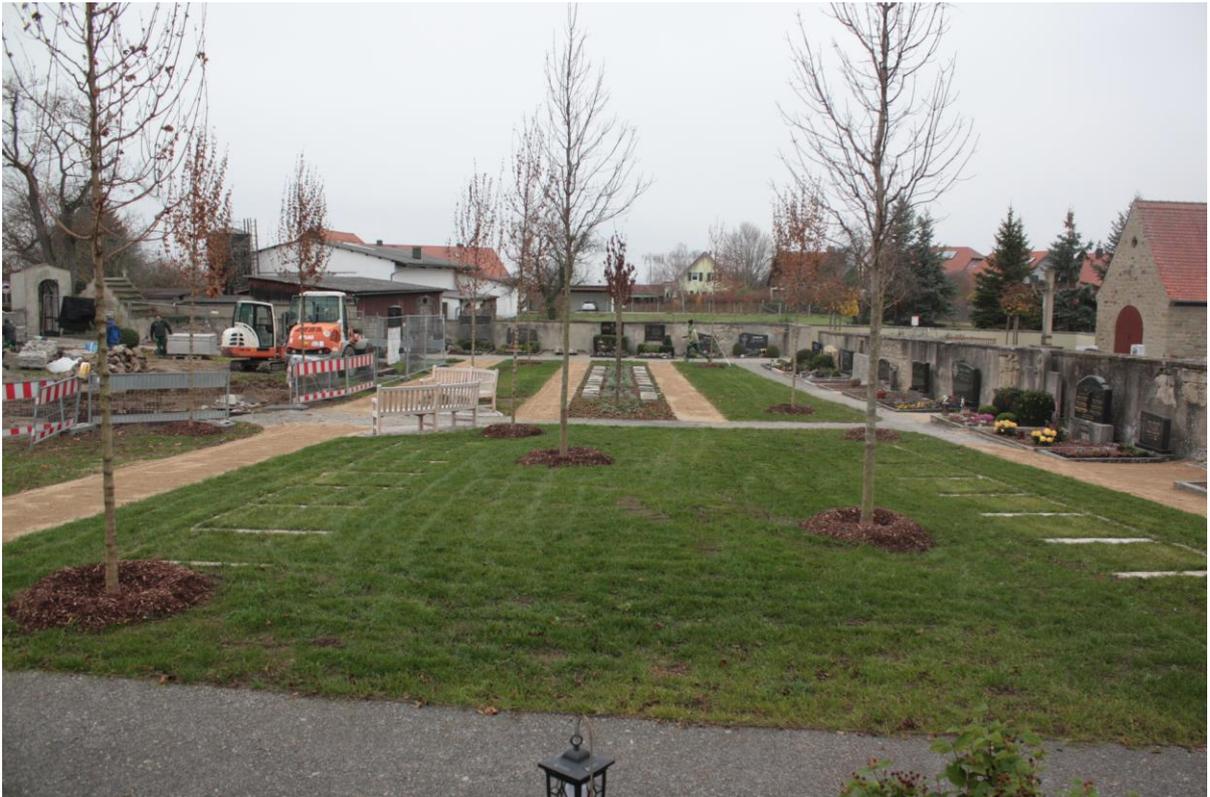
Stand Bauarbeiten am 25.11.2020

Die Gesamtmaßnahme kurz vor Fertigstellung inklusive Pflanzung

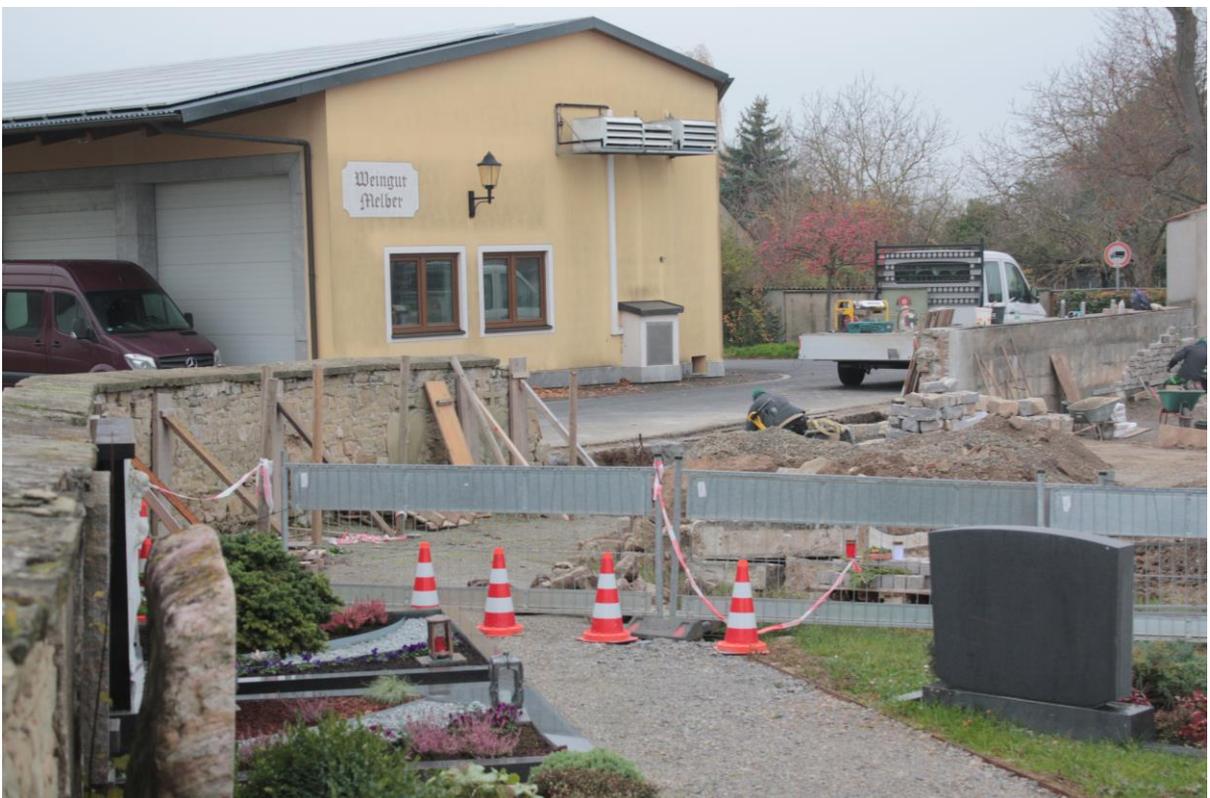
Es werden die Mauerarbeiten aufgenommen, um den Friedhofsbereich wieder vollständig zu schließen

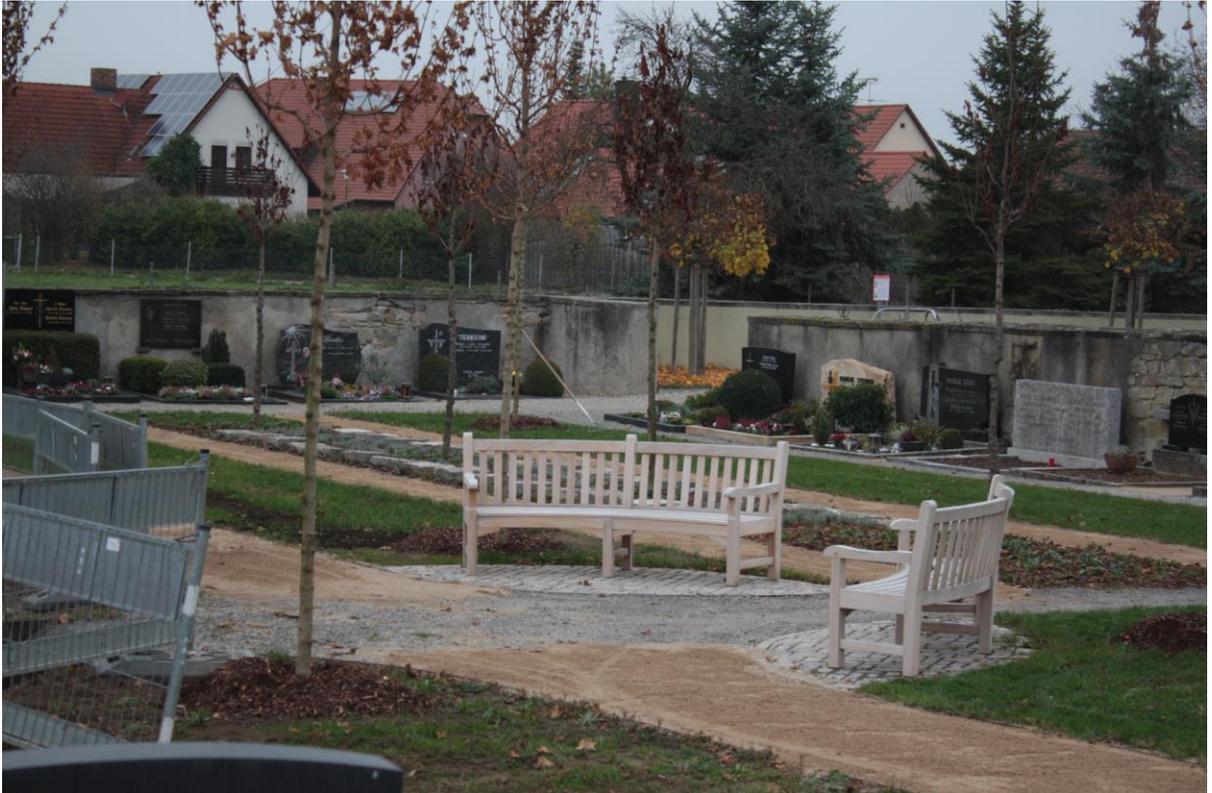
Kommunikationszentrum im Mittelpunkt des Friedhofs mit neuer Bankanlage und Platzgestaltung

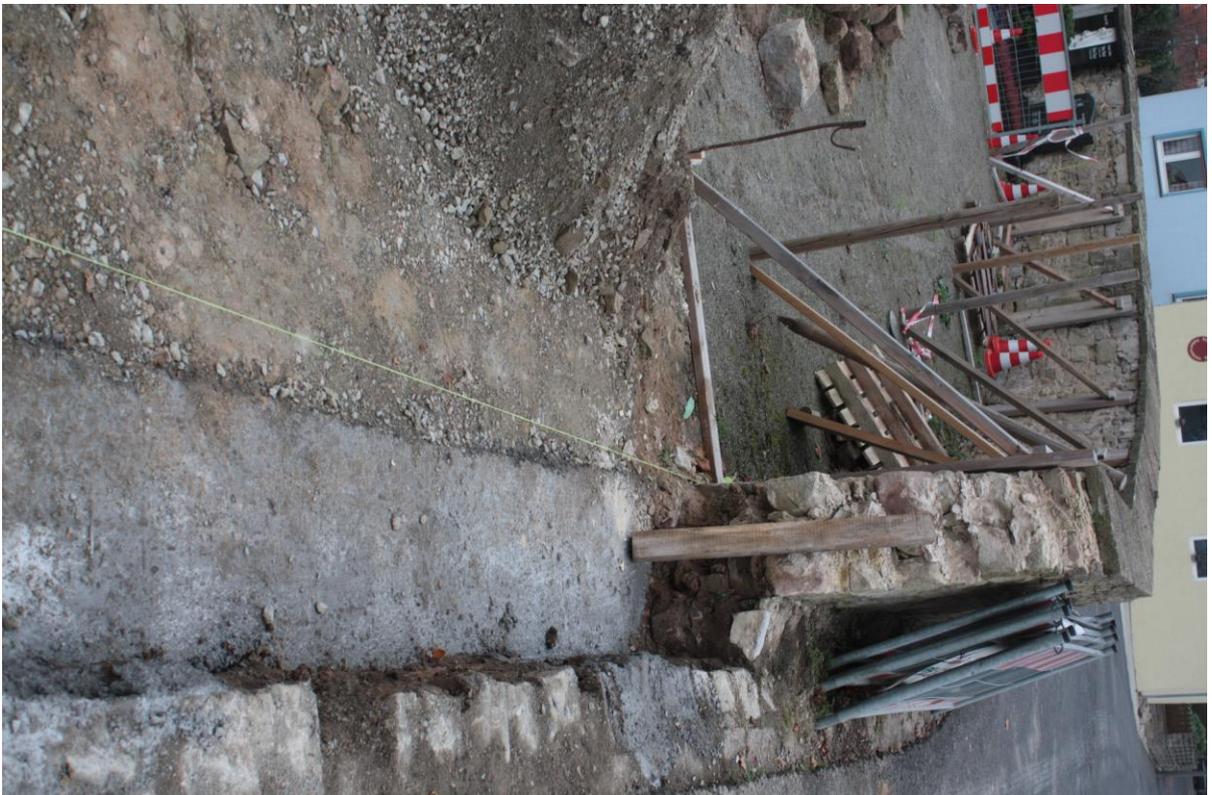
Die Mauerarbeiten im Aufbau
