Projektdokumentation

Gemeinde Rödelsee
Landkreis Kitzingen

Sanierung Friedhof Rödelsee – 1. BA

Stand: 30.12.2020, Kostenergänzung am 01.02.2021

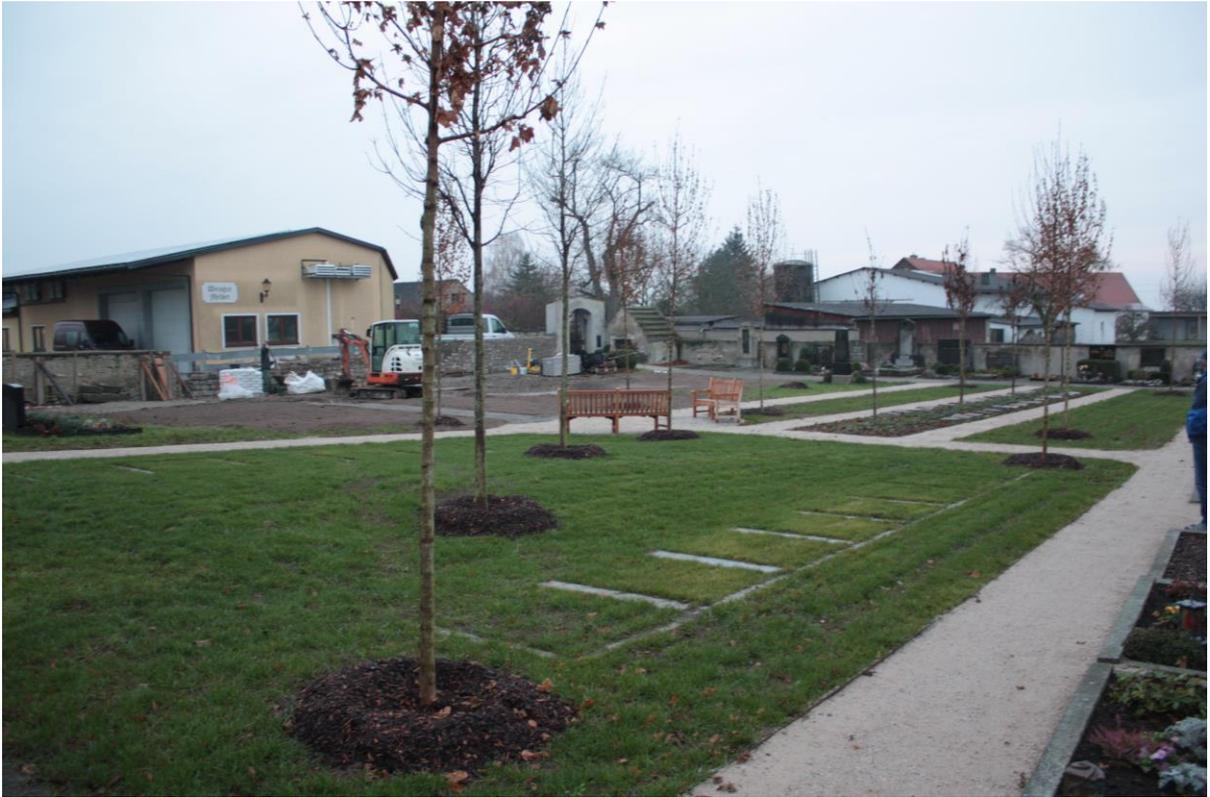
Schlussabnahme am 09.12.2020

Fertigstellung der Baumaßnahme

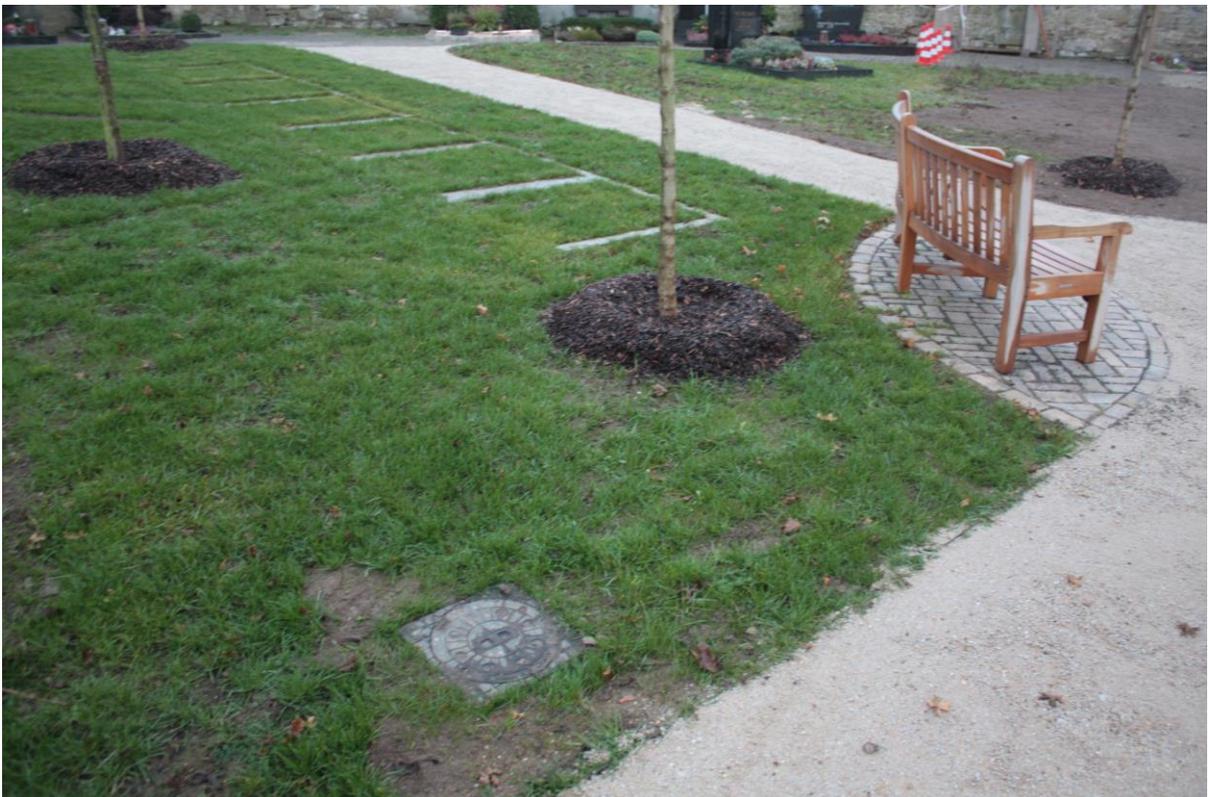
Revisionsschacht neben der Bankanlage

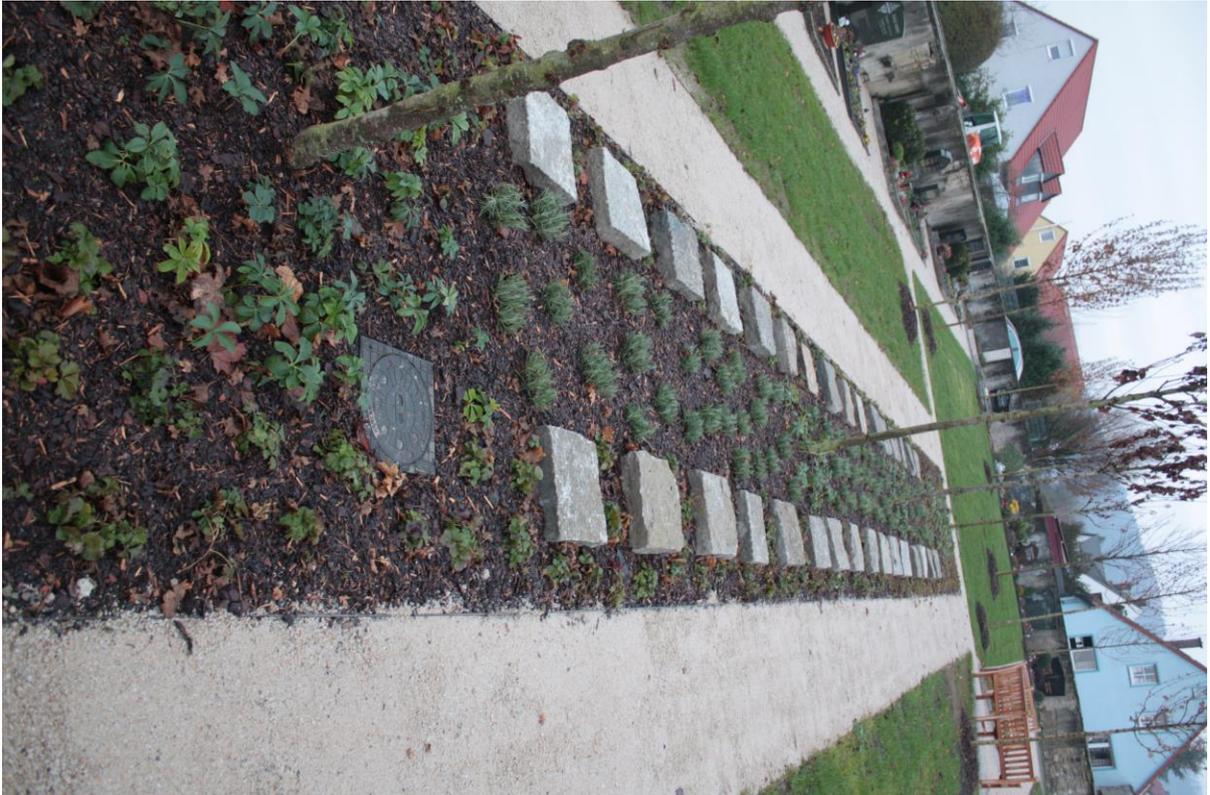
Urnengrabanlage mit zusätzlichem Revisionschacht

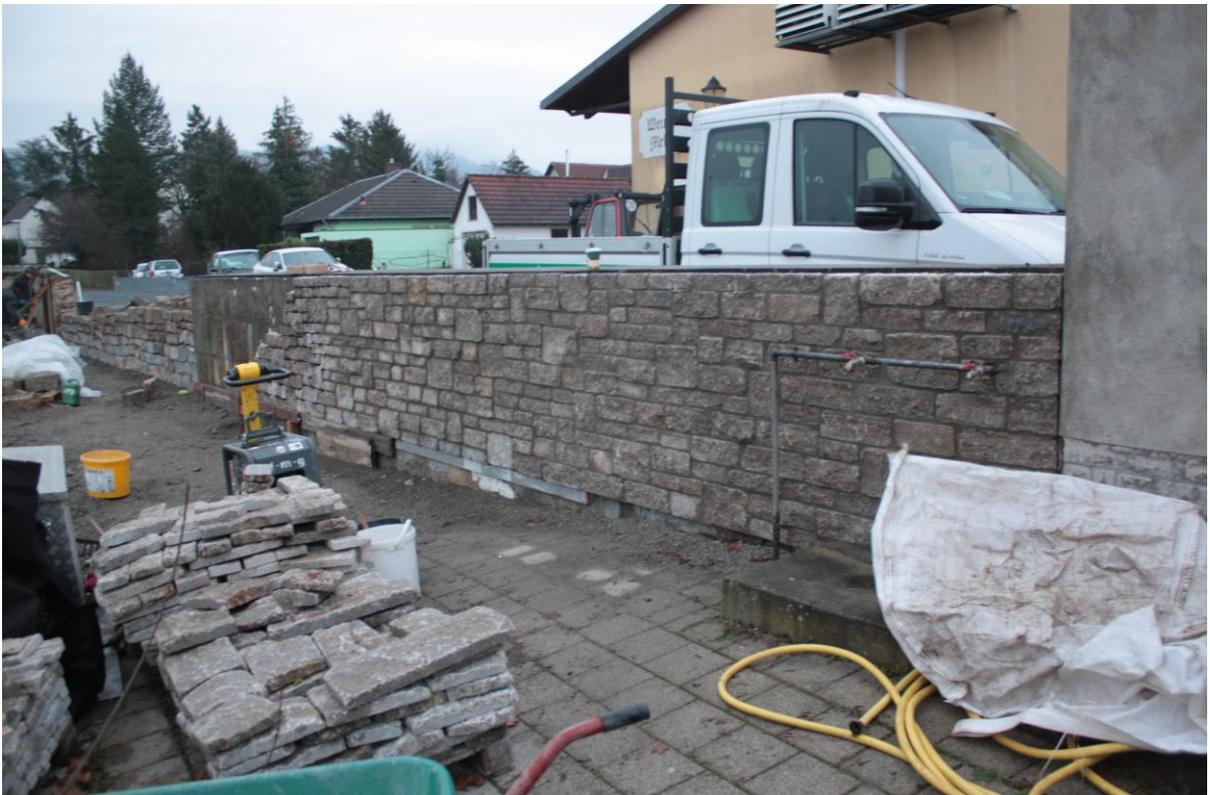
Die Mauerverblendung ist noch restlich fertig zu stellen und wird bei der Abnahme als Restarbeit festgehalten
