# Projektdokumentation

## Gemeinde Rödelsee 1. und 2. BA

## Sanierung Friedhof Rödelsee

Stand: 21.10.2021

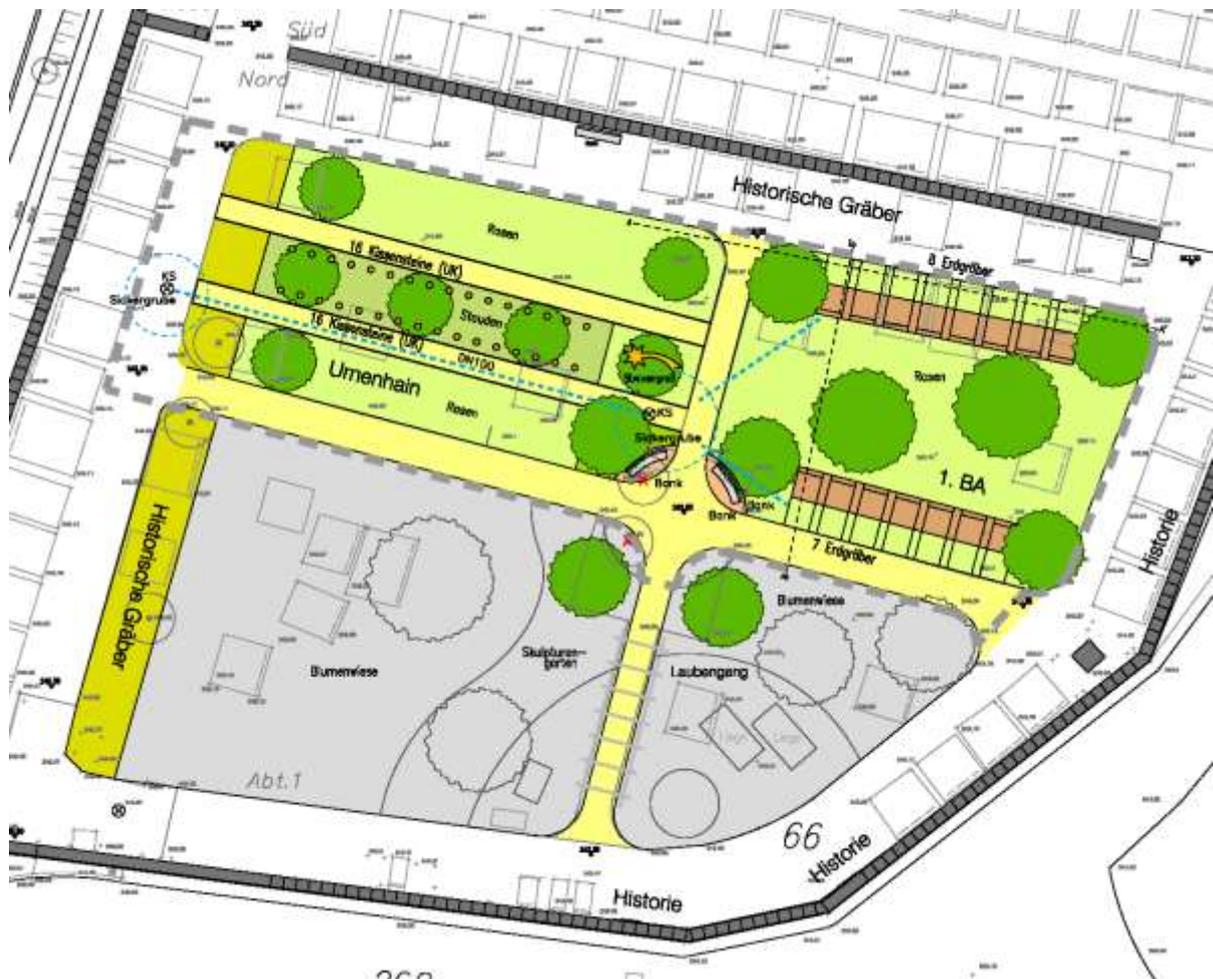
Der Gesamtplan zeigt die Installation von 15 Grabkammern und 32 Urnenerd-kammergräbern. Das historische Wegesystem als Vierung blieb erhalten. Vom Hauptzugang mit Gruft führt ein historischer Erinnerungsweg in das neue Grabfeld, das insgesamt noch eine Erweiterungskapazität mit annähernd der doppelten Erdgrabzahl und der dreifachen Zahl an Urnenkammergräbern vorhält. Darüber hinaus dürfte der südlich liegende historische Teil einer Gestaltung für das meditative Grün vorbehalten bleiben einschl. verbesserter Aufenthaltsqualität.

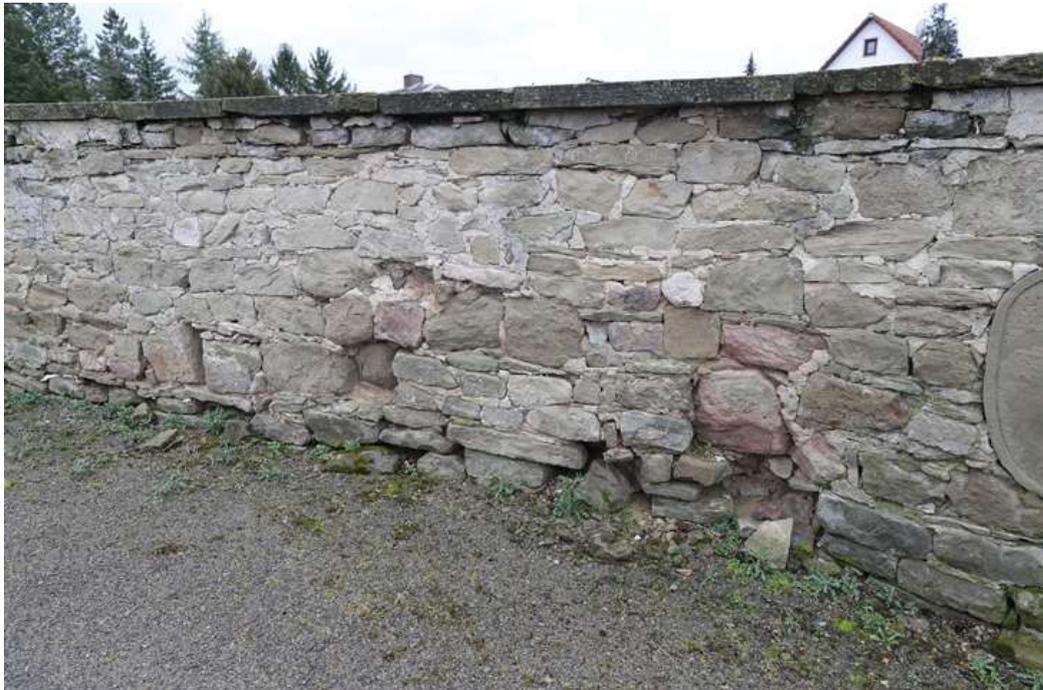
Aufnahmedatum: 11.02.2020  
Ausgangszustand der Mauern mit den Epitaphien.

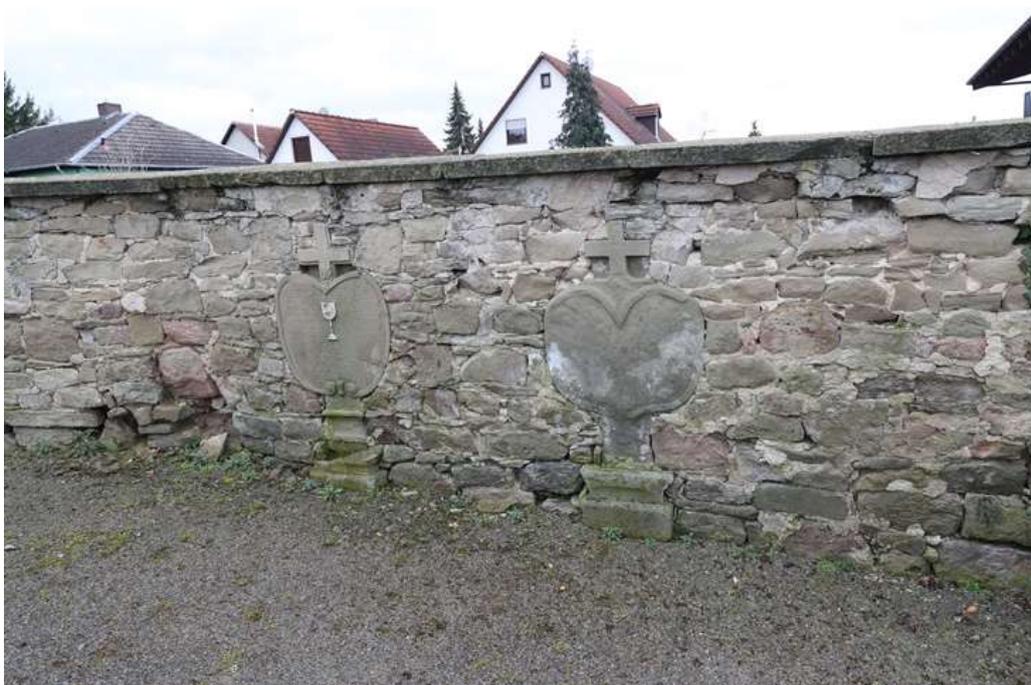
Aufnahmedatum: 11.02.2020  
Die Mauer erwies sich als einsturzgefährdet und musste vor Beginn der Arbeiten komplett abgestützt werden.

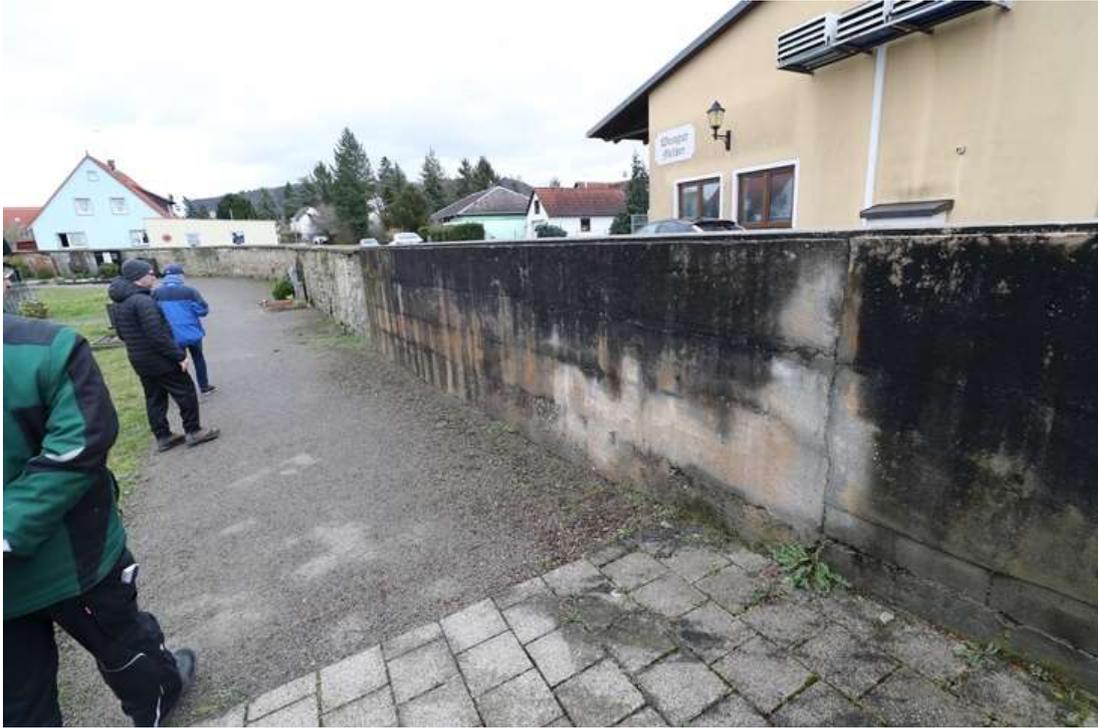
Aufnahmedatum: 11.02.2020

Das betonierte Mauerteil am Hauptzugang sollte aus Kostengründen belassen und nur mit einer Muschelkalkverblendung versehen werden.

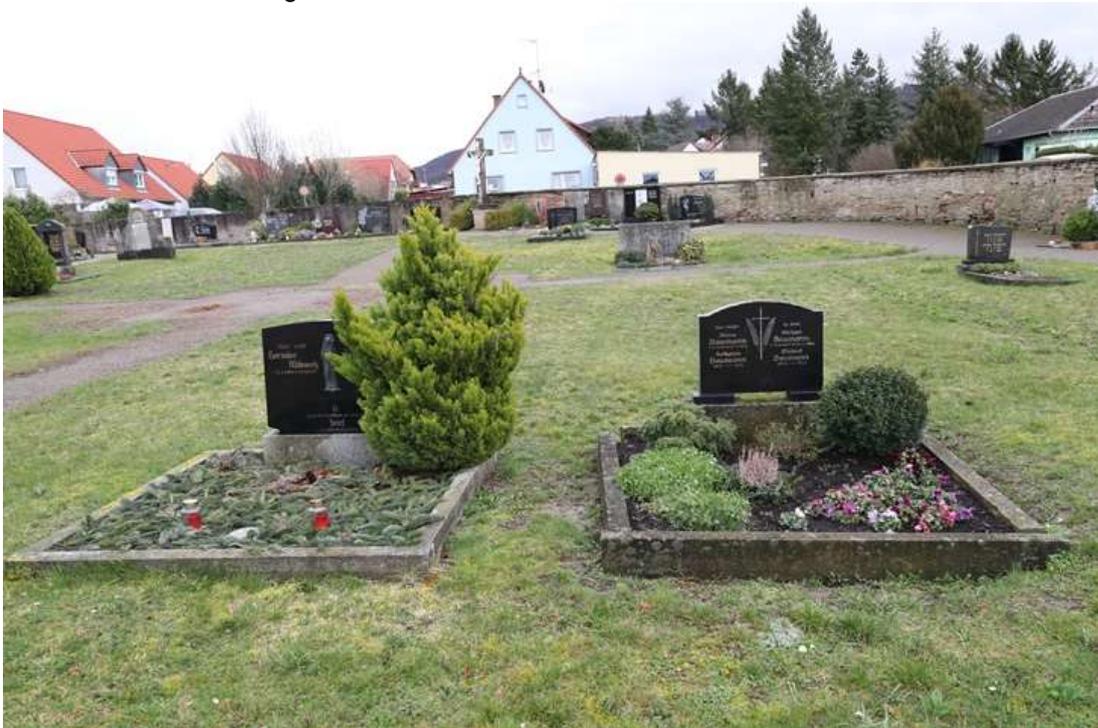
Aufnahmedatum: 11.02.2020

Das gesamte historische Quartier wurde vor Beginn der Bauarbeiten freigestellt, die historischen Grabsteine wurden teilweise an anderen Stellen wiedereingebaut bzw. im Bereich des „historischen“ Wegs wiederversetzt.

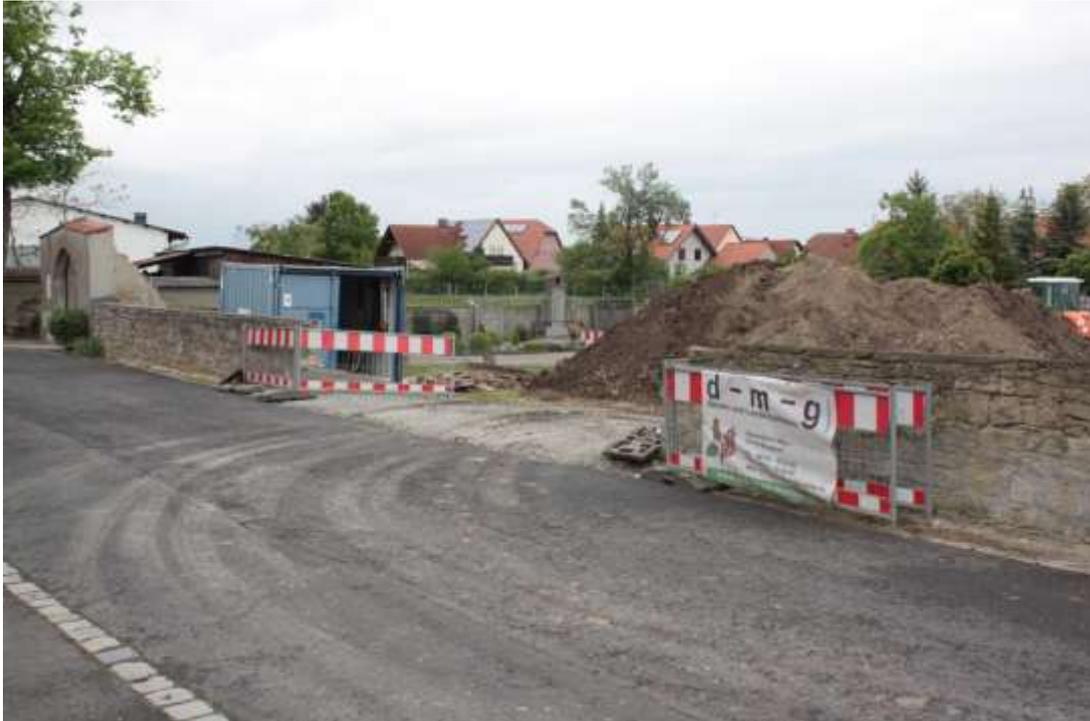
Aufnahmedatum: 30.04.2020

Für den Materialtransport wurde im südlichen Mauerabschnitt eine Öffnung eingebracht direkt im Anschluss an das betonierte Mauerstück.

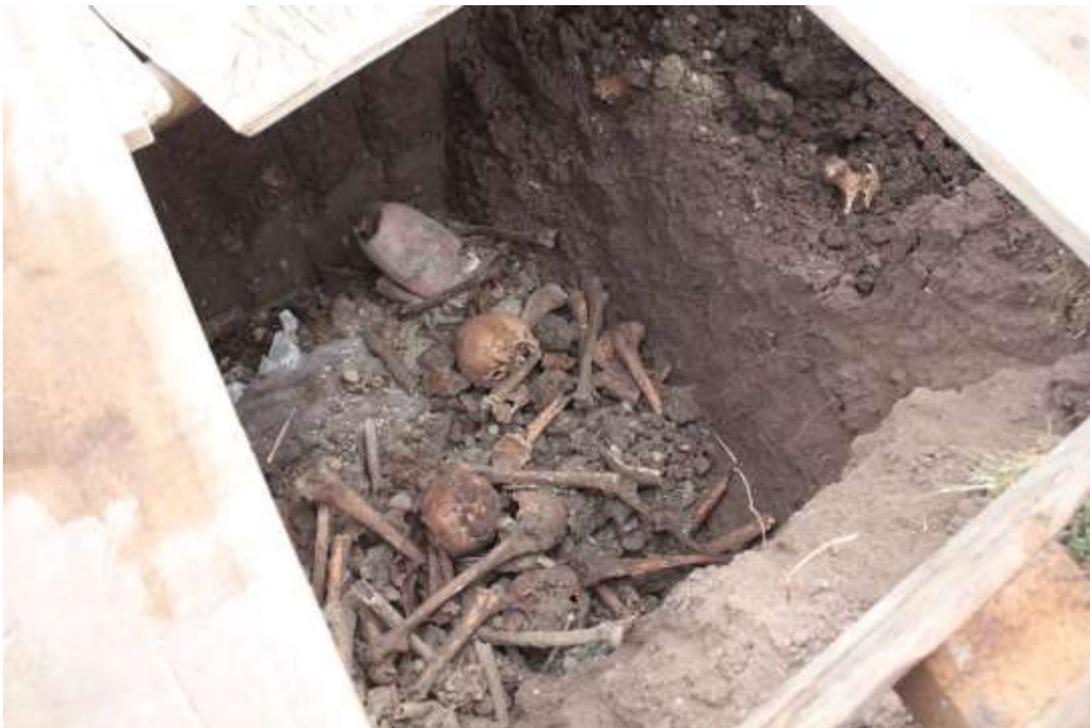
Aufnahmedatum: 30.04.2020

In den Friedhöfen ist zumeist auch in den oberen Bodenschichten schon mit diversen Knochenfunden und Urnen zu rechnen. Die Fa. d-m-g hat diese Aufgaben pietätvoll und abgeschildert von der Öffentlichkeit im Rahmen ihrer Leistungen durchgeführt. Es wurden zwei Kavernen angelegt, deren Standort dem Standesamt bekannt und somit vor einer Wiederbelegung oder weiteren Bautätigkeit geschützt sind. Fragmente, deren Behandlung unter die Bestatter-DIN 15 017 gefallen wären, wurden im Rahmen der Bauarbeiten nicht vorgefunden.

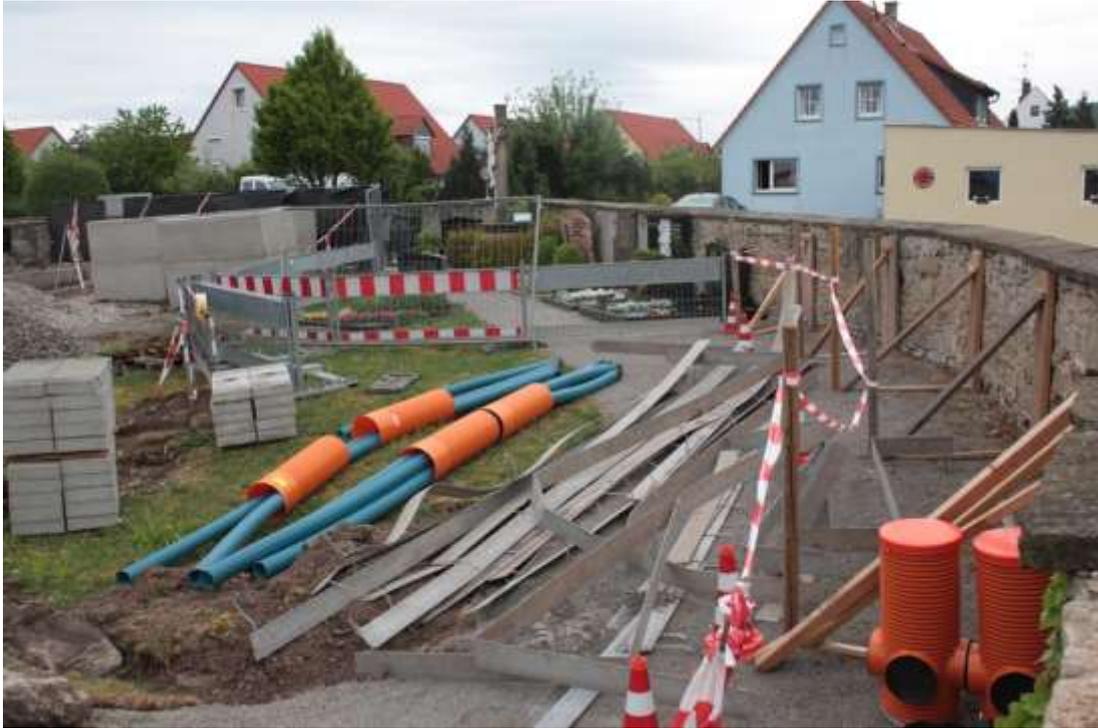
Aufnahmedatum: 30.04.2020

Gut sichtbar die Mauersicherung auf gesamter Länge bis zur vorhandenen Grabreihe. Davor liegend das Materiallager der Fa. d-m-g.

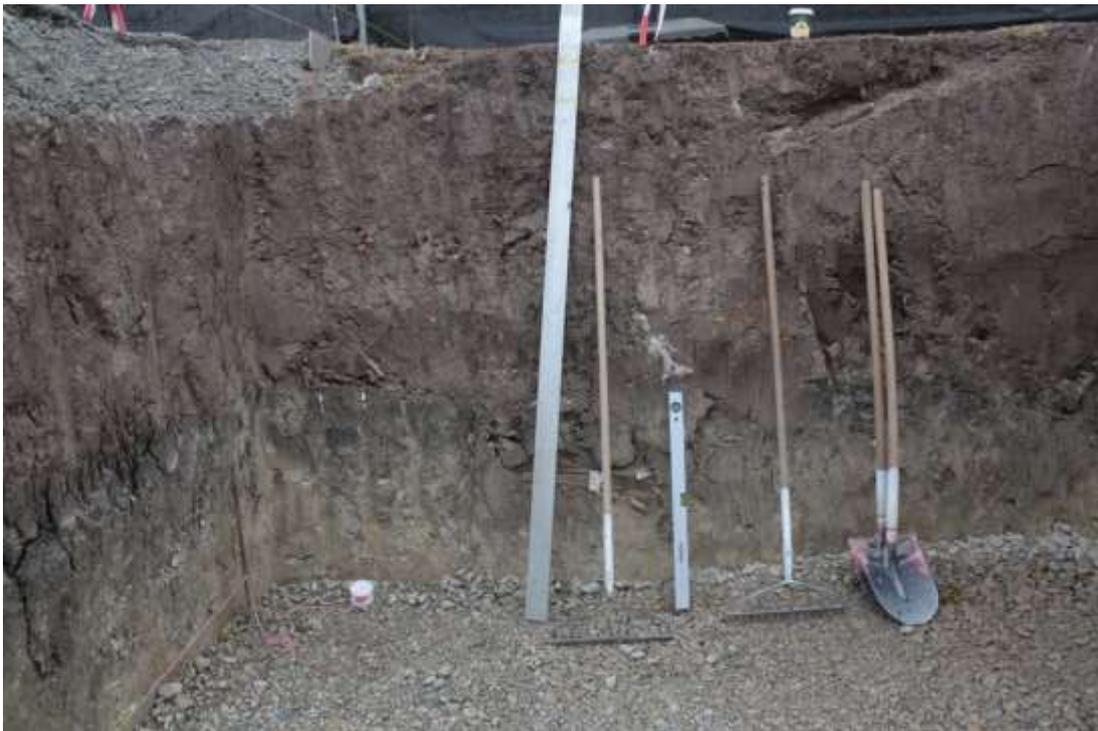
Aufnahmedatum: 30.04.2020

Vereinzelt wurden in der Baugrube Knochenfunde festgestellt, die in der oben beschriebenen Kaverne wieder sorgfältig und pietätvoll beigesetzt wurden.

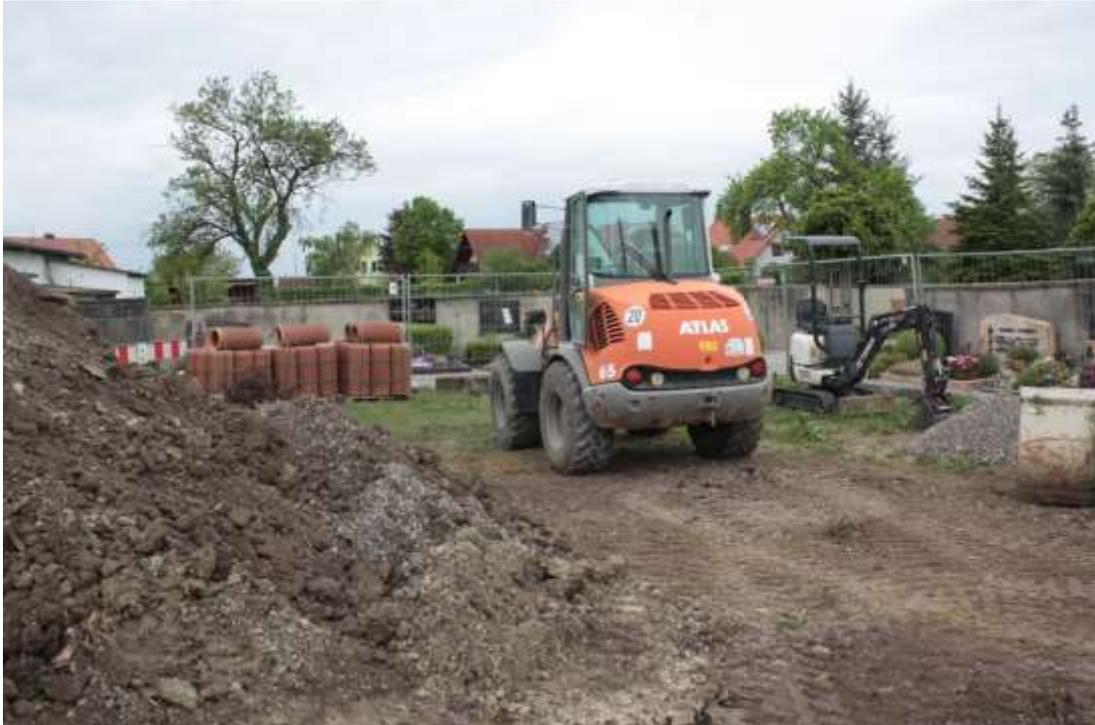
Aufnahmedatum: 30.04.2020

Mitunter war die Lager- und Bewegungsfläche für die Fa. d-m-g äußerst beschränkt, insbesondere weil auch das Bodenmaterial erst nach LAGA-Werten untersucht werden musste und der Grabkammer-einbau aber nicht behindert werden sollte.

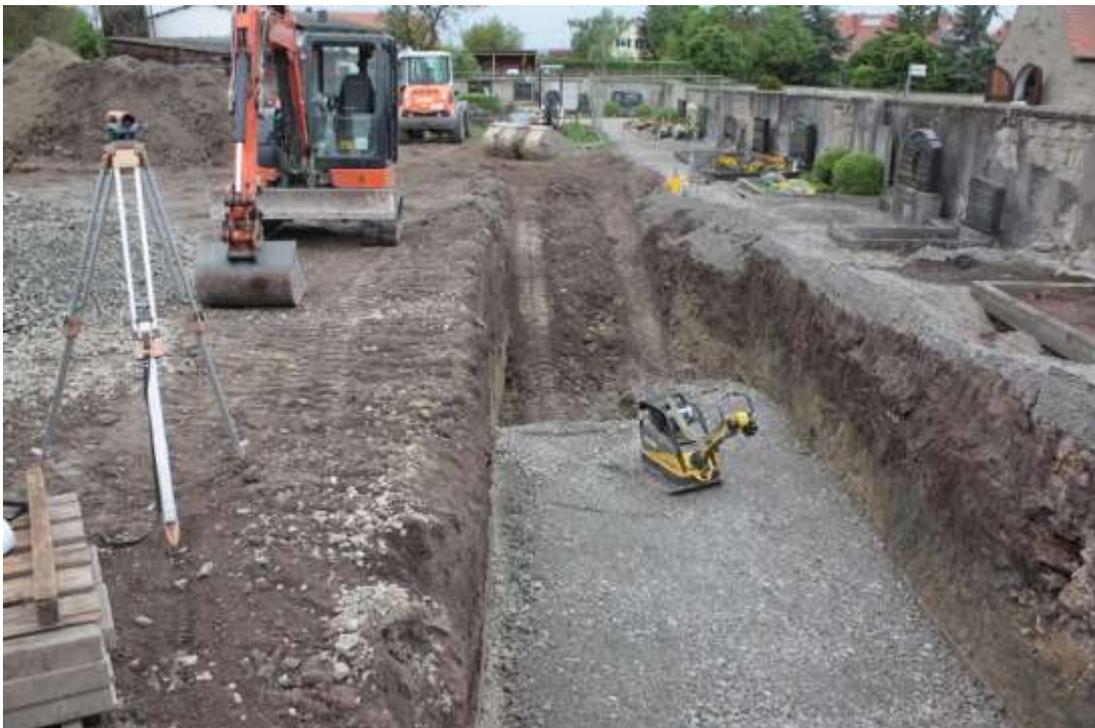
Aufnahmedatum: 30.04.2020

Ein Vorteil des vorhandenen sehr dichten Bodengefüges war wiederum die Möglichkeit, eine fast senkrechte Baugrube zu schaffen und somit die Arbeitsräume auf ein Minimum zu beschränken. Dies betrifft vor allem die benachbarten Grabstellen, die auf diese Weise nicht in Mitleidenschaft gezogen wurden.

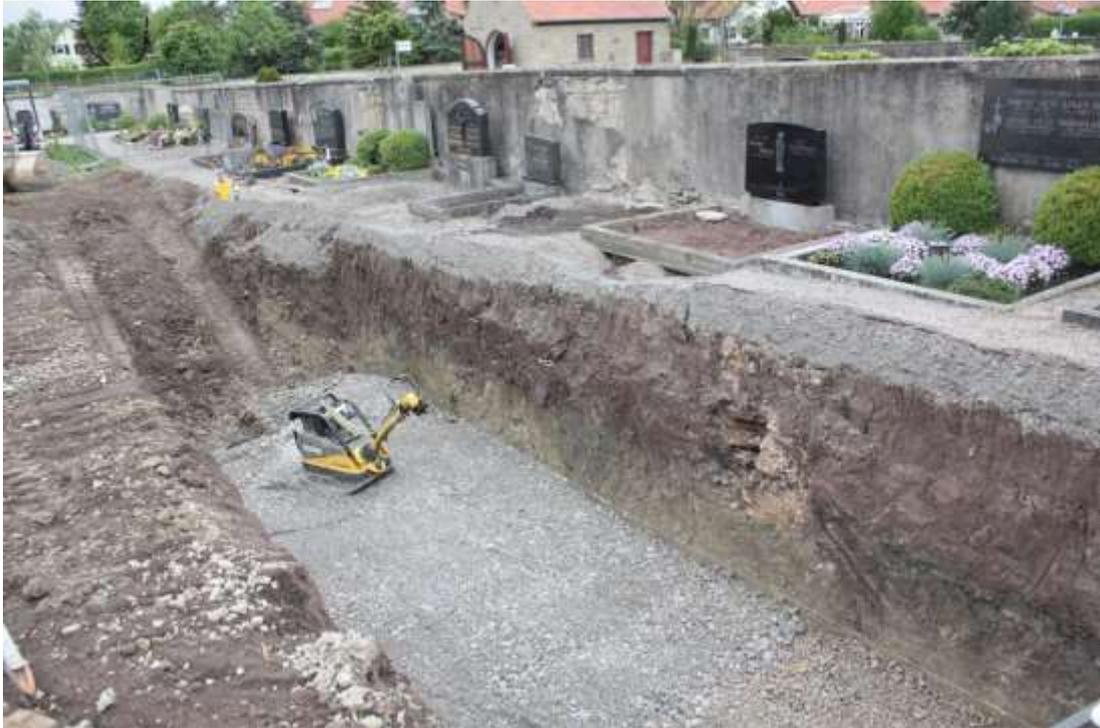
Aufnahmedatum: 30.04.2020

Vereinzelt wurden im Bauraum alte Grabstellen eröffnet, die schon über 90 Jahre und länger belegt waren.

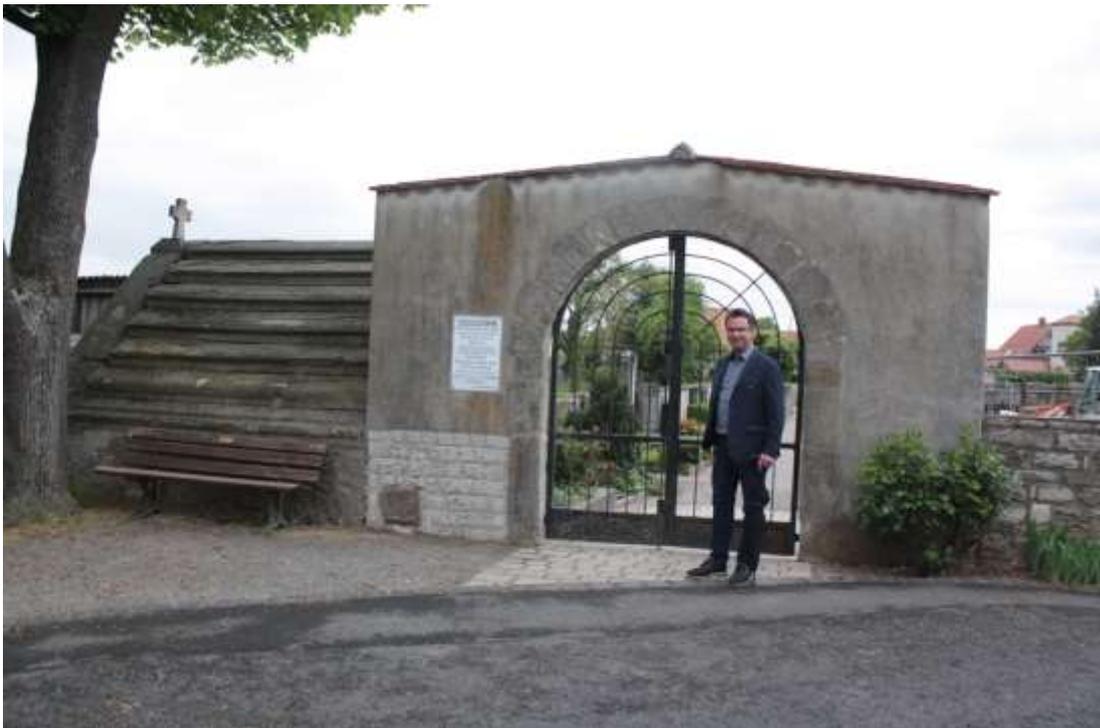
Aufnahmedatum: 30.04.2020

Im Rahmen der ausgeschriebenen Bauleistungen konnten die Problempunkte „Eingangstor“ und „Gruftanlage“ nicht in Angriff genommen werden. Hierfür muss erst ein gesondertes Budget aufgestellt und entsprechende Fördergelder bei der Unteren Denkmalschutzbehörde beantragt werden.

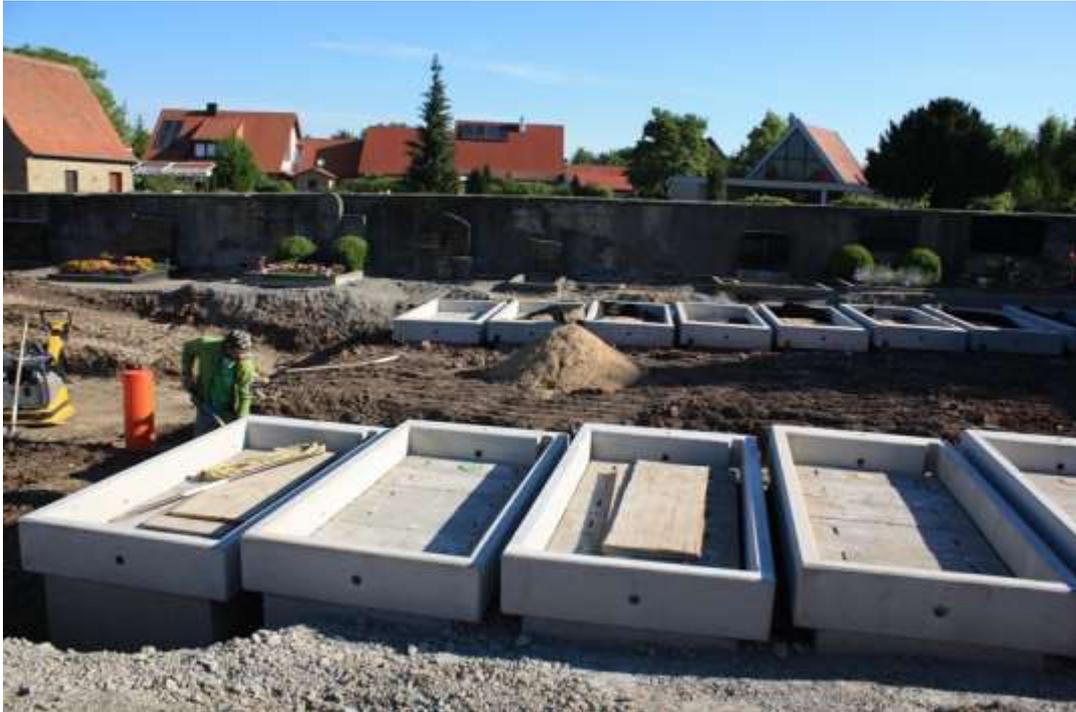
Aufnahmedatum: 18.05.2020

Entsprechend dem Geländeverlauf wurden die Grabkammern gestuft eingebaut. Eine Geländemodellierung war nicht erwünscht, da sonst die Erweiterungsmöglichkeit nach innen im Bedarfsfall stark eingeschränkt gewesen wäre.

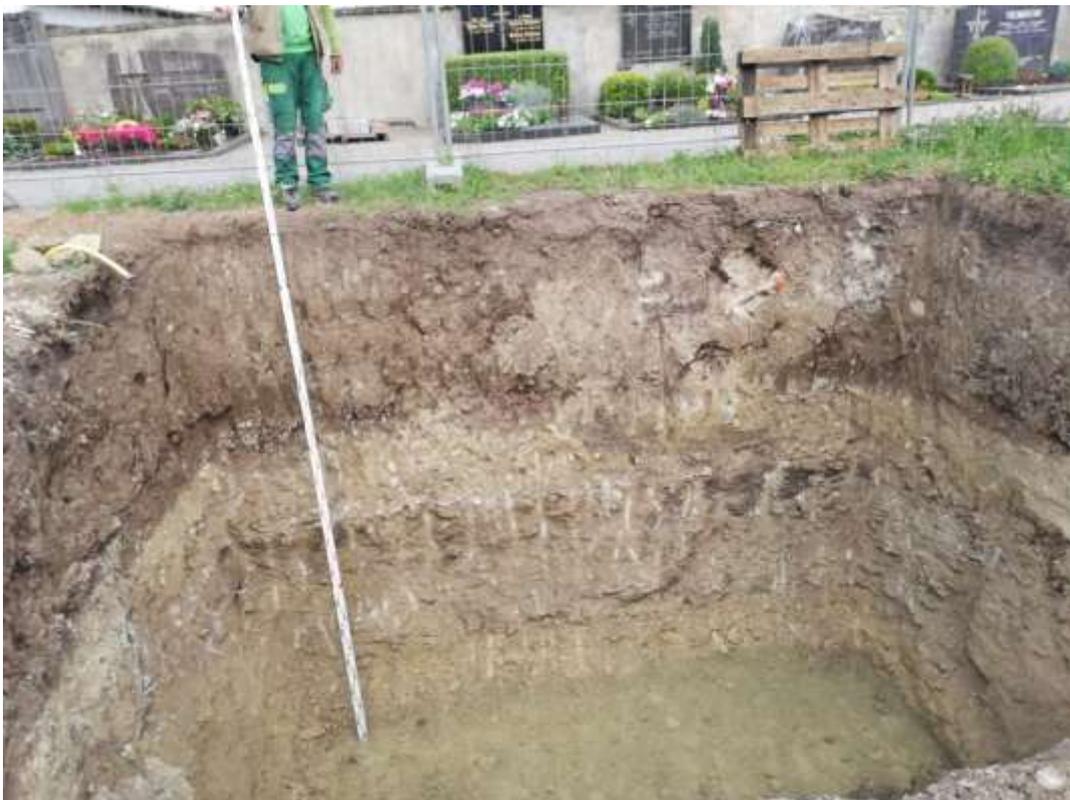
Aufnahmedatum: 02.06.2020

Mit einer großen Sickergrube in der Mitte wurde ein entsprechendes Stauvolumen zur langsamen Versickerung geschaffen. Eine zusätzliche Sickergrube wurde in der Nähe der westlichen Umfassungsmauer angelegt, unterhalb der Urnenkammeranlage. Ein Drainagestrang verbindet diese mit der zentralen Sickergrube und stellt somit die notwendige Verbindung her, die nötig ist, um im Bedarfsfall von der westlichen Sickergrube aus ein Notentwässerung für die gesamten Grabfelder im Altquartier vornehmen zu können.

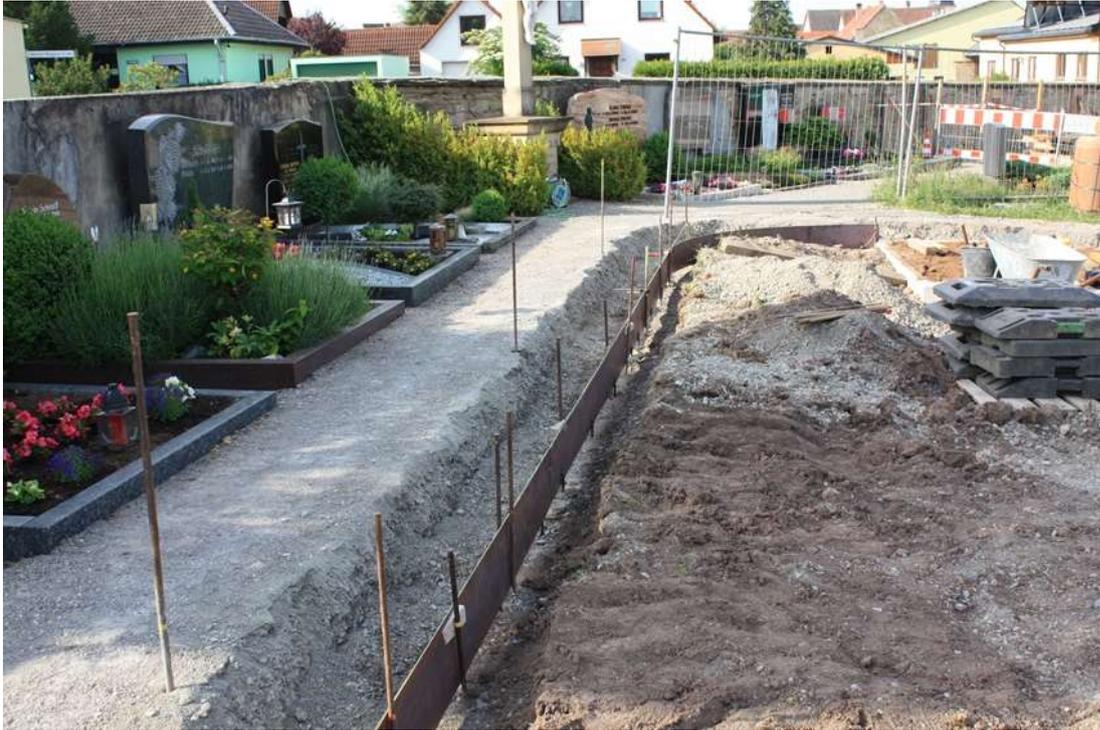
Aufnahmedatum: 03.06.2020

Die Baustelle schreitet gut voran, die Wegeeinfassungen sind fast vollständig versetzt und es beginnt die Fa. d-m-g mit dem Einbringen des Wegekofters sowie des seitlich einzubauenden Oberbodens.

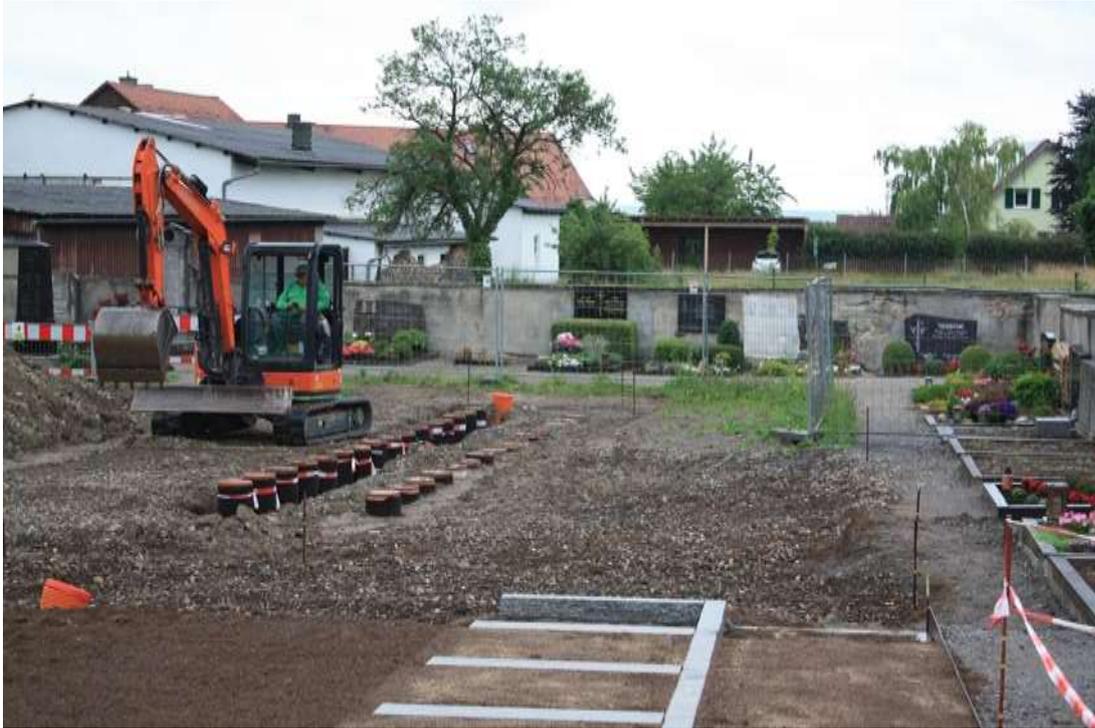
Aufnahmedatum: 15.06.2020

Das Urnenkammergrabfeld ist bereits vorbereitet, die Erdkammern sind fix und fertig verbaut. Im Bild gut sichtbar die beiden Sickerschachtstützen für die Revision bzw. gegebenenfalls im westlichen Punkt für eine Notentwässerung.

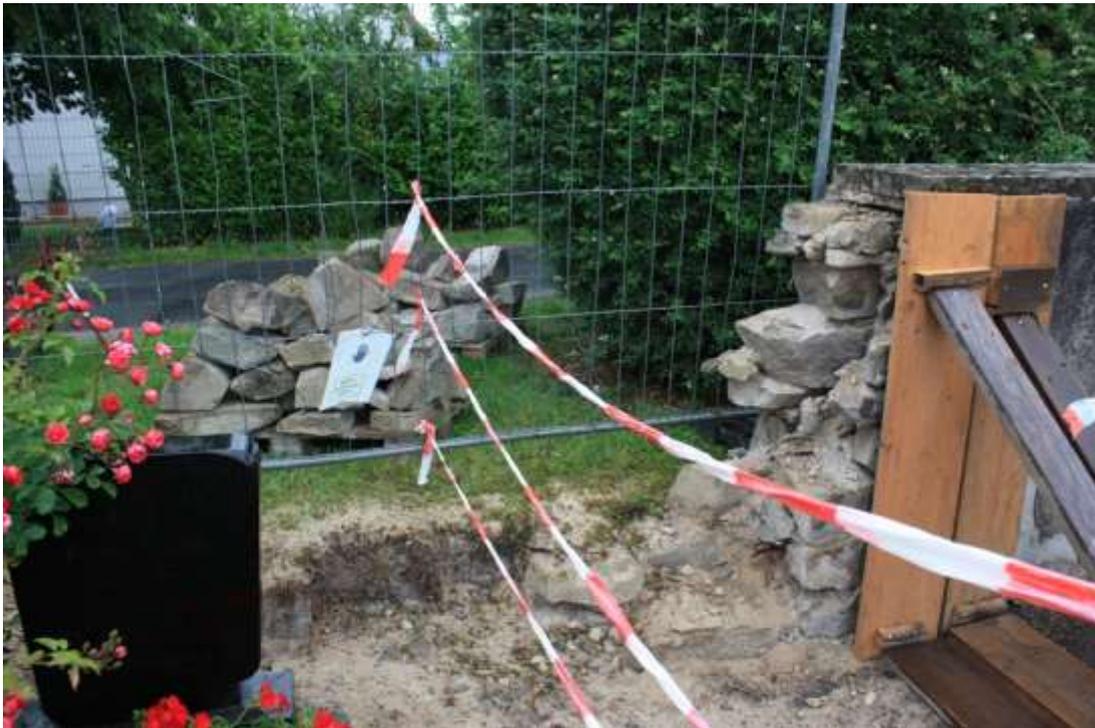
Aufnahmedatum: 15.06.2020

Während der Bauzeit ist ein kleines Teilstück der Umfassungsmauer eingestürzt. Um diese kleine Lücke nicht offenstehen zu lassen und die Unfallgefahr möglichst schnell zu beseitigen, wurde diese Lücke durch die Fa. d-m-g ebenfalls wieder fachgerecht vermauert und geschlossen.

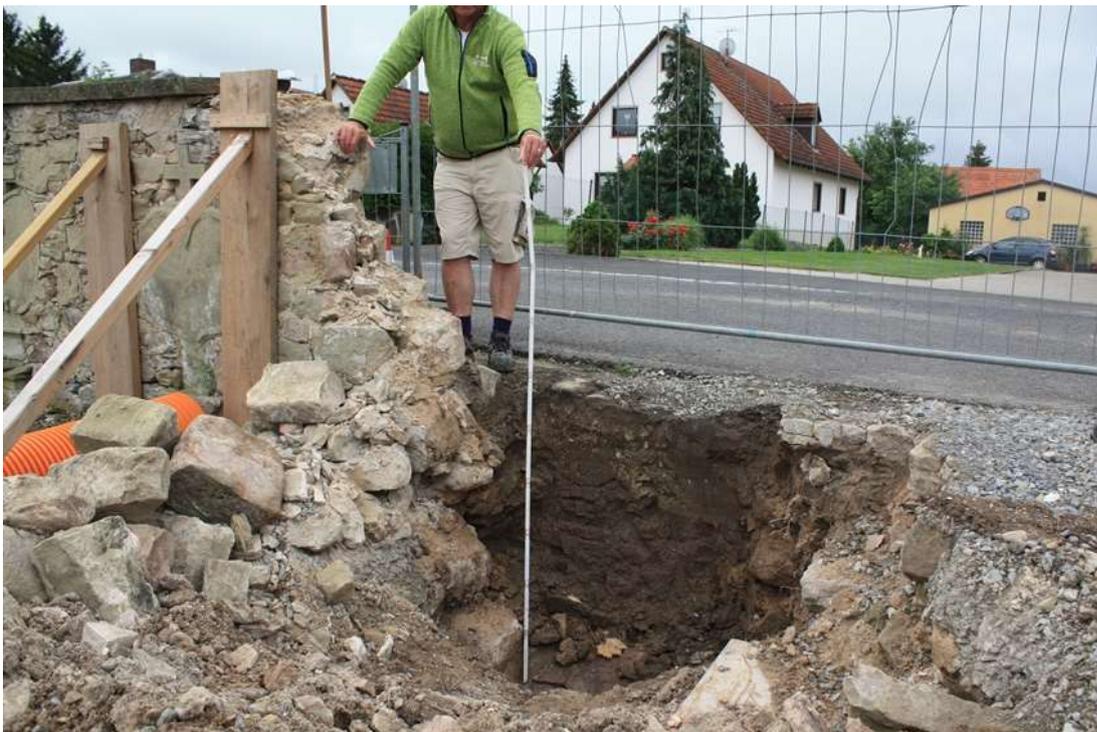
Aufnahmedatum: 29.06.2020

Die Erkundung des Fundamentraumes ergibt, dass friedhofsseitig nur eine Fundamenttiefe von max. 60 cm gegeben ist. Die Frostfreiheit ist somit nicht gesichert. Dies bedeutet, dass der gesamte Maueraufbau einschl. Fundament komplett neu hergerichtet und komplett saniert werden musste. Damit wurde auch die auffällige Kandel unvermeidbar in die Sanierung miteinbezogen.

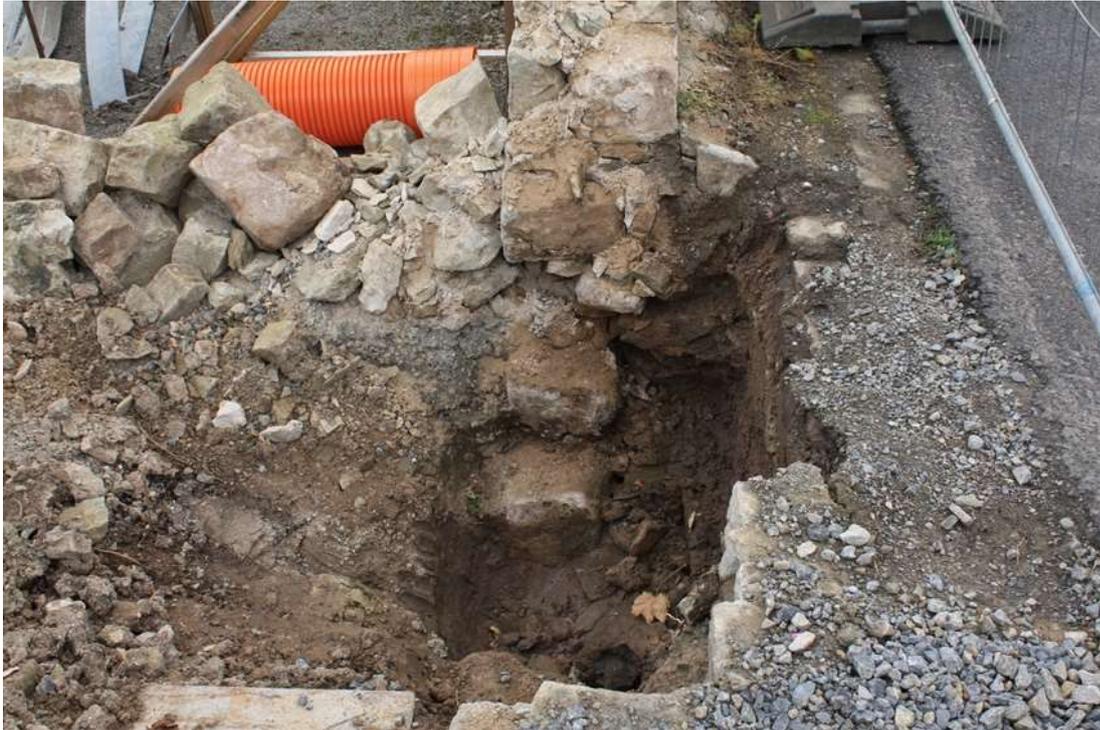
Aufnahmedatum: 29.06.2020

Seitenansicht der vorhandenen Fundamentierung, die teilweise nur auf einer einzeiligen Steinreihe saß.

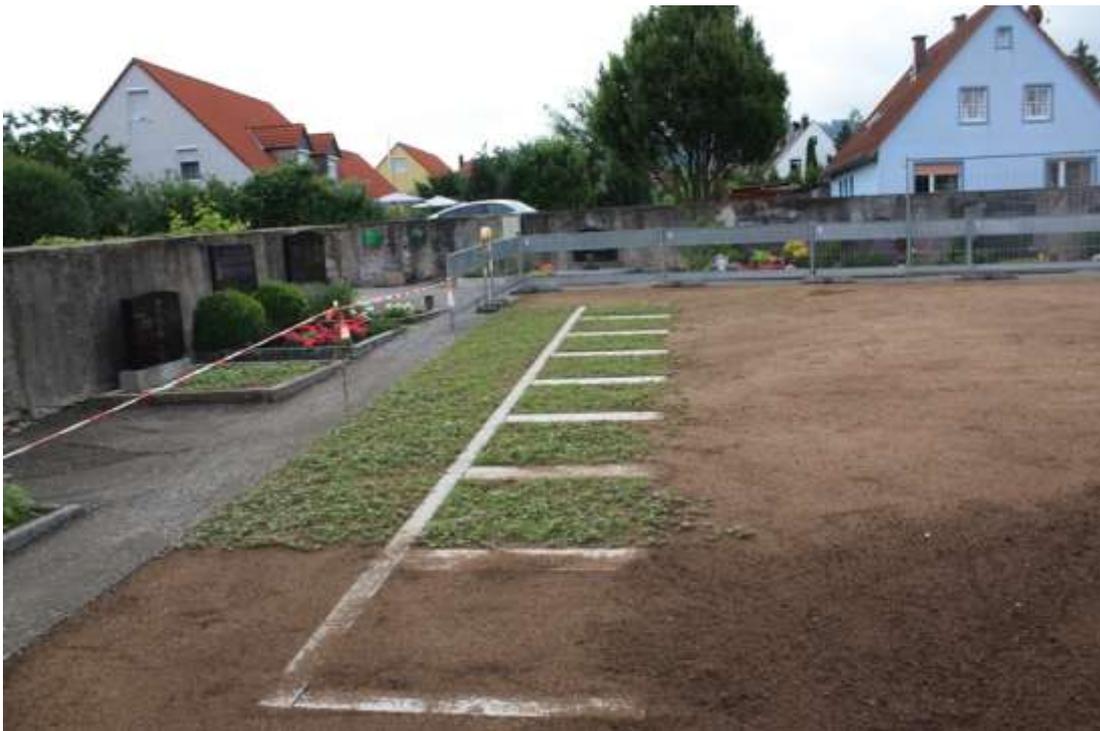
Aufnahmedatum: 29.06.2020

Die Vegetationsflächen sind fertig eingesät. Bei den Wegebelägen fehlt nur noch die Einstreudecke.

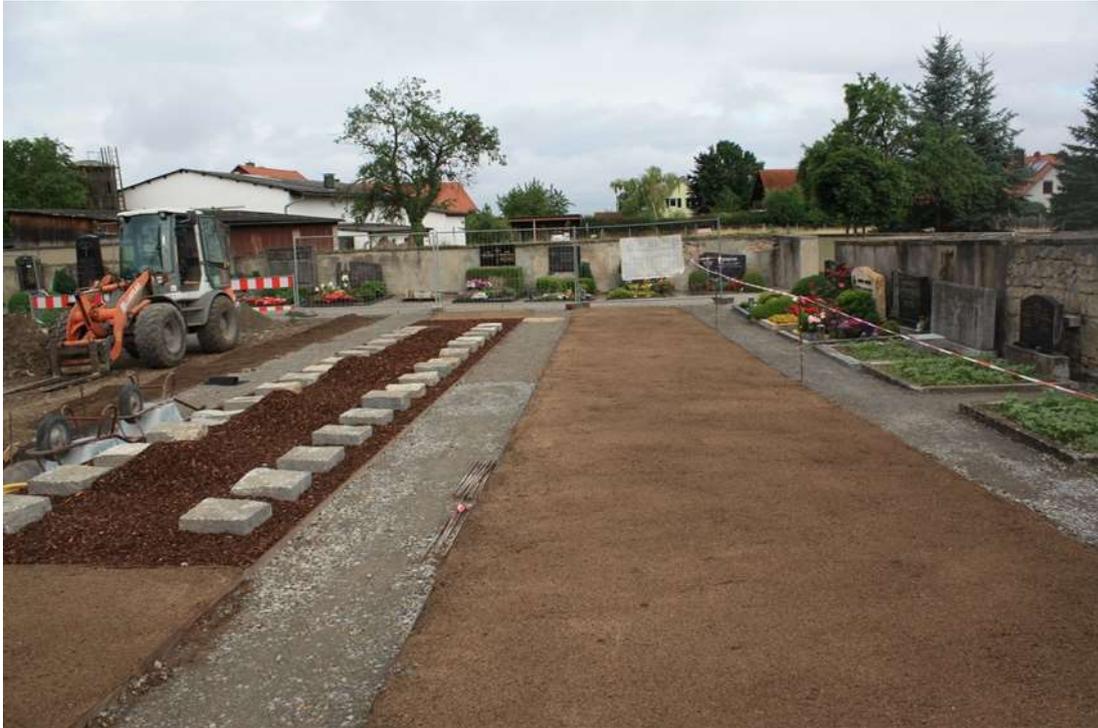
Aufnahmedatum: 29.06.2020

Die Liegesteine (Kissensteine) auf den Urnengräbern aus Muschelkalk sind aufgelegt, das Feld bestattungsfähig.

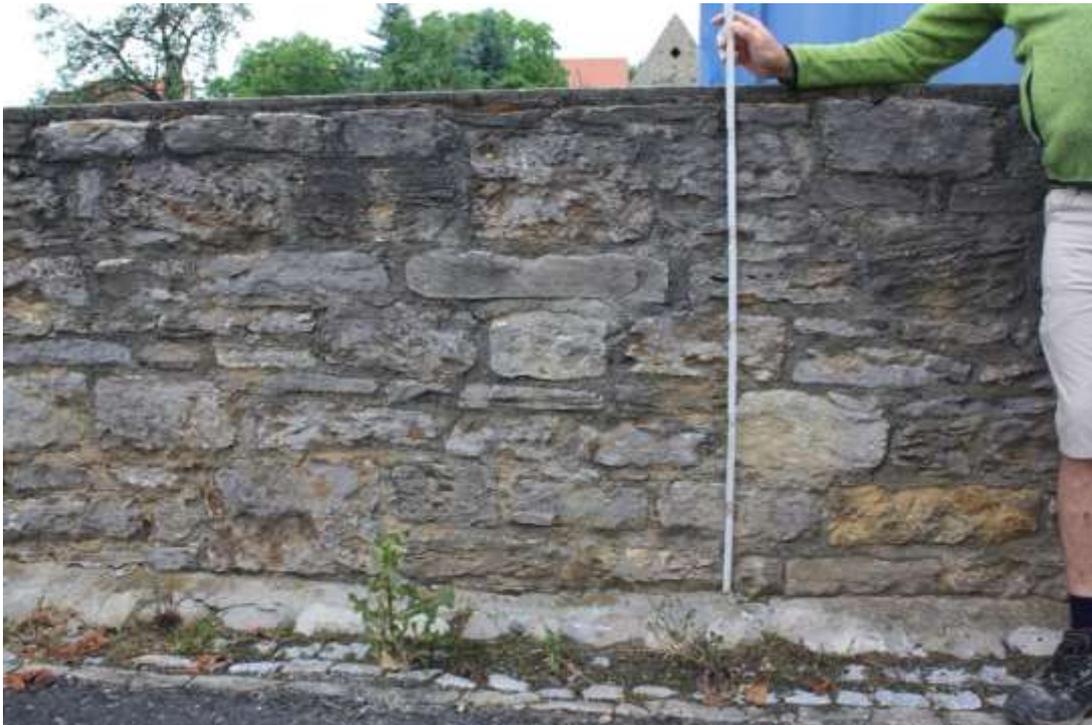
Aufnahmedatum: 29.06.2020

Im Torbereich wurde die unten angezogene Kandel ehemals mit Beton verfüllt. Im Bereich des Neubaus wurde dieser Zustand in eine fachgerechte Mauerausbildung überführt.

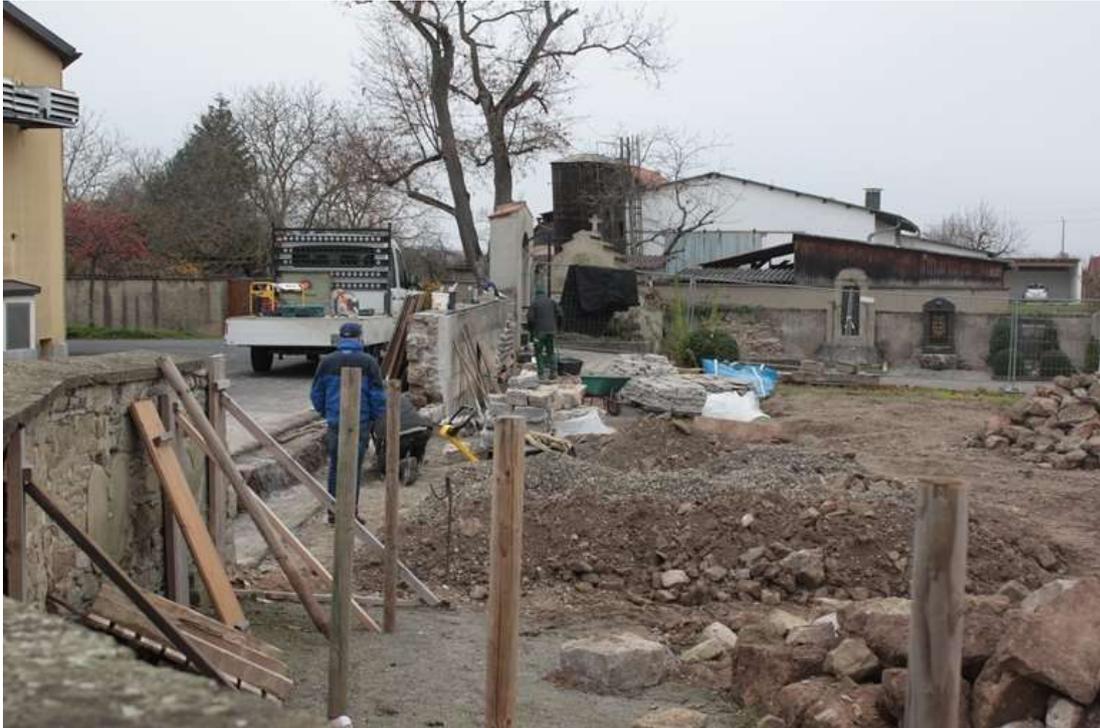
Aufnahmedatum: 25.11.2020

Im Spätherbst konzentrierten sich die Arbeiten auf die Vermauerung des Verblendmauerwerks und des ersten kleinen Mauerabschnitts einschl. der dahinter liegenden Wegeanlagen.

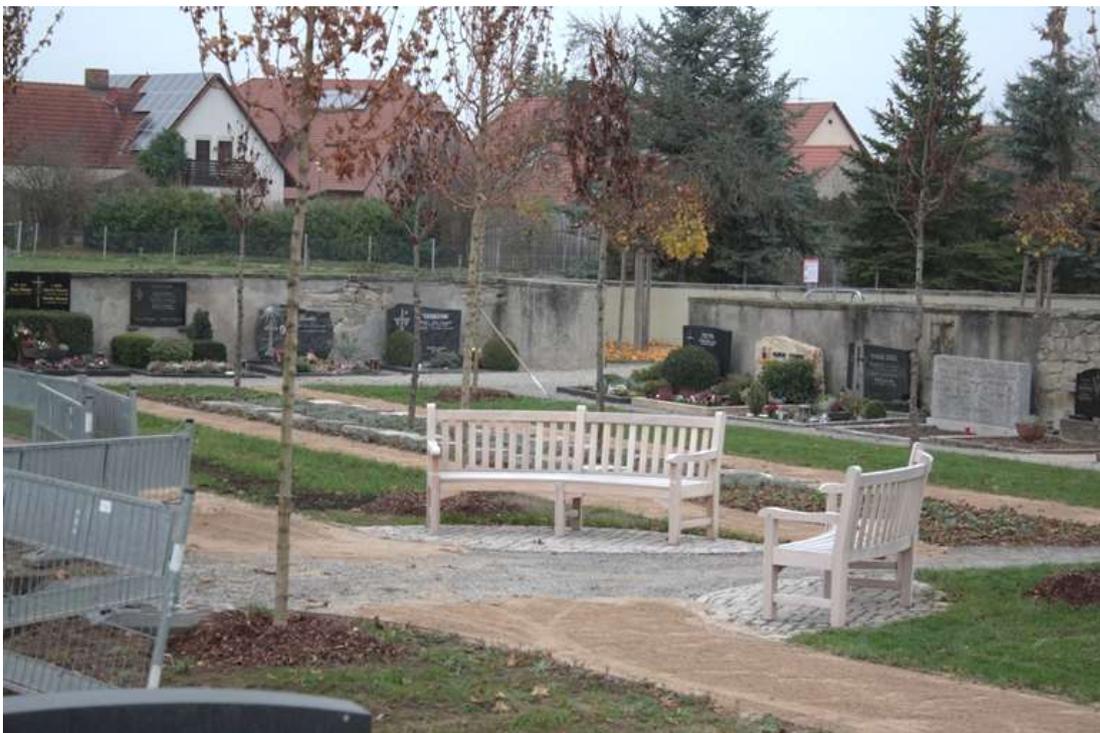
Aufnahmedatum: 25.11.2020

Das neue Friedhofsquartier ist nun mit der Einstreudecke versehen. Die Ausstattungsgegenstände sind installiert, der Friedhofsteil kann somit für die Bestattung freigegeben werden.

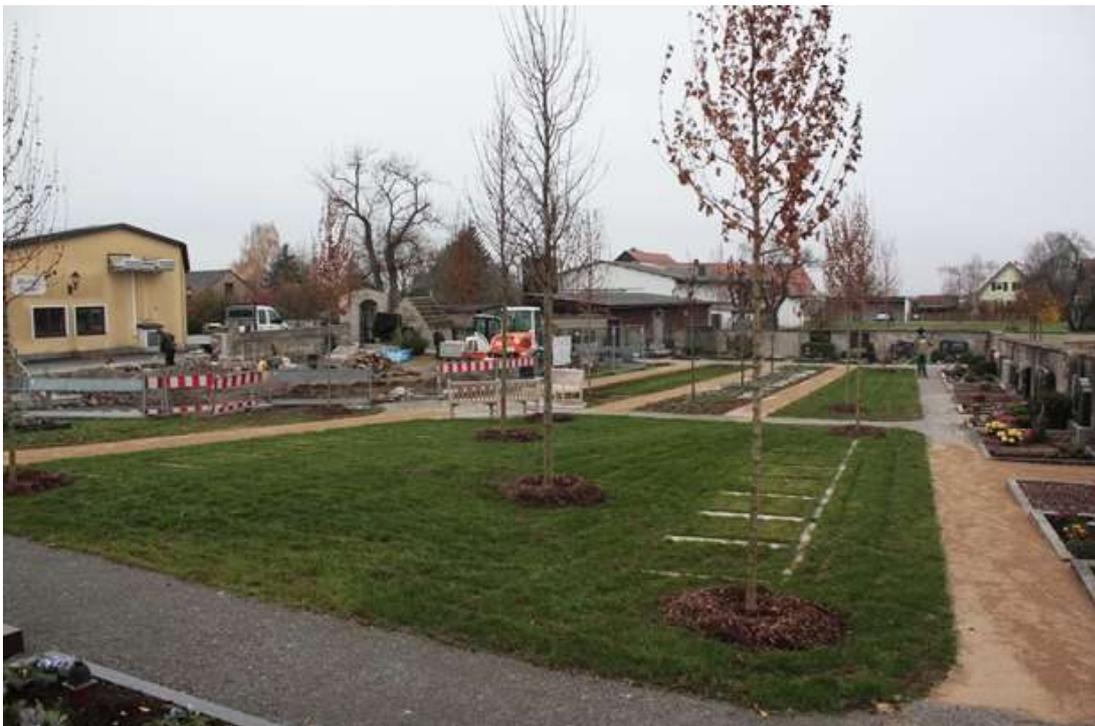
Aufnahmedatum: 25.11.2020

Gesamtüberblick über den noch gesicherten Mauerabschnitt und die in Arbeit befindlichen Mauerteile.
