# Projektdokumentation

## Gemeinde Rödelsee 1. und 2. BA

## Sanierung Friedhof Rödelsee

Stand: 21.10.2021

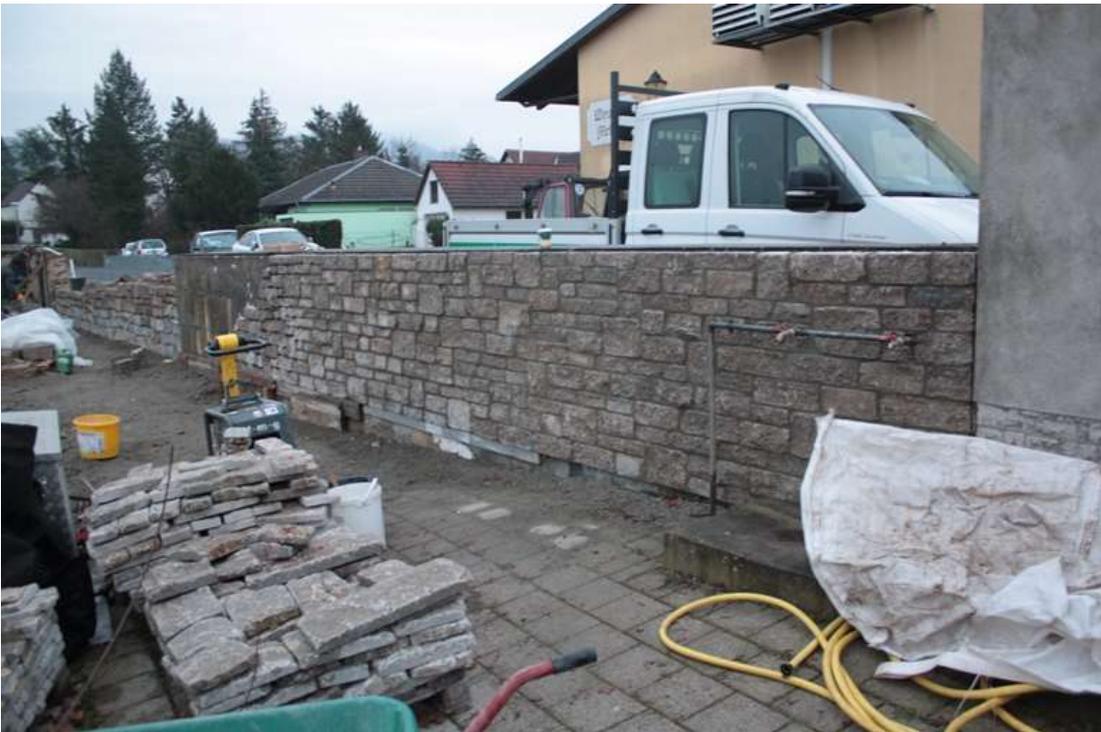
Aufnahmedatum: 09.12.2020  
Fertigstellung des Verblendmauerwerks.

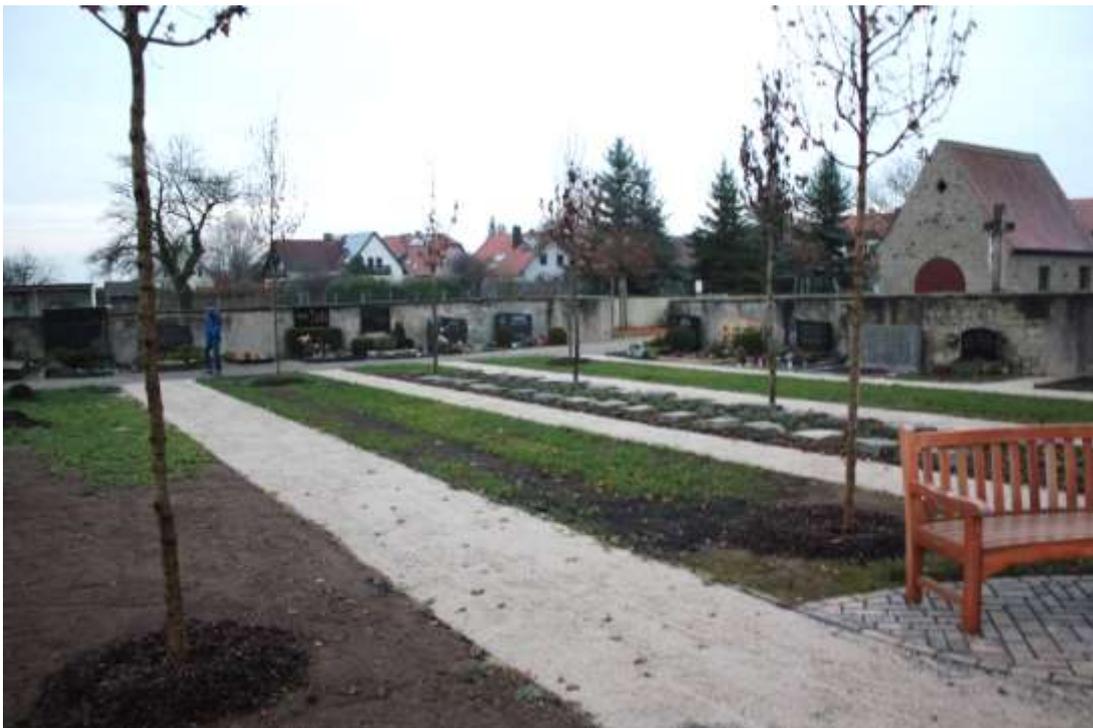
Aufnahmedatum: 09.12.2020  
Teilweises Wiedereinsetzen von historischen Grabsteinen.

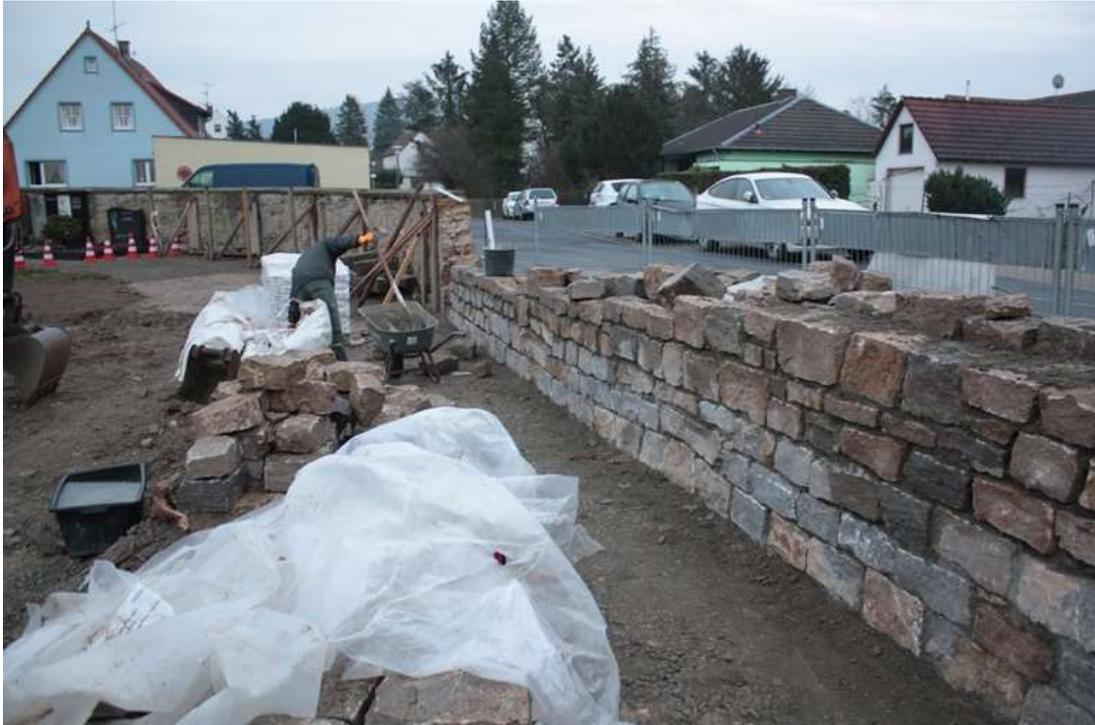
Aufnahmedatum: 09.12.2020

Für den Mauerbau wird Vorsorge gegen Frosteinwirkung nötig.

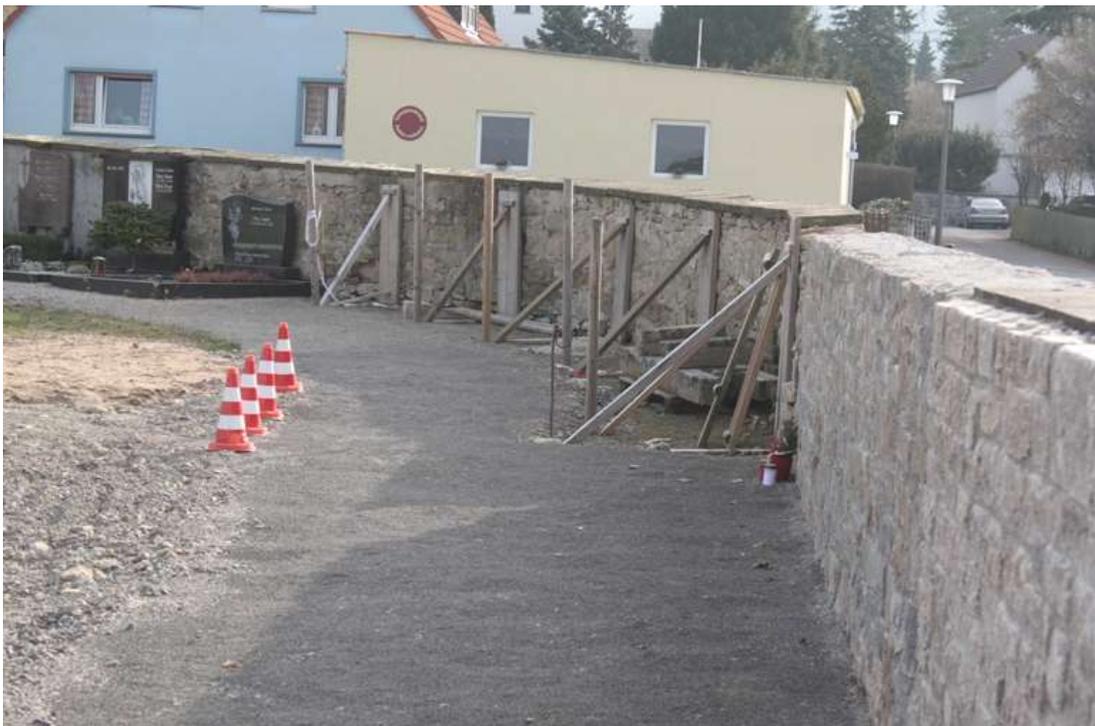
Aufnahmedatum: 03.04.2021

Vor Beginn der Arbeiten für den 2. Bauabschnitt ist noch vor Wintereinbruch die Natursteinmauer fertiggestellt worden und das Sicherungsgerüst für den Altbestand wieder komplett instand gesetzt worden.

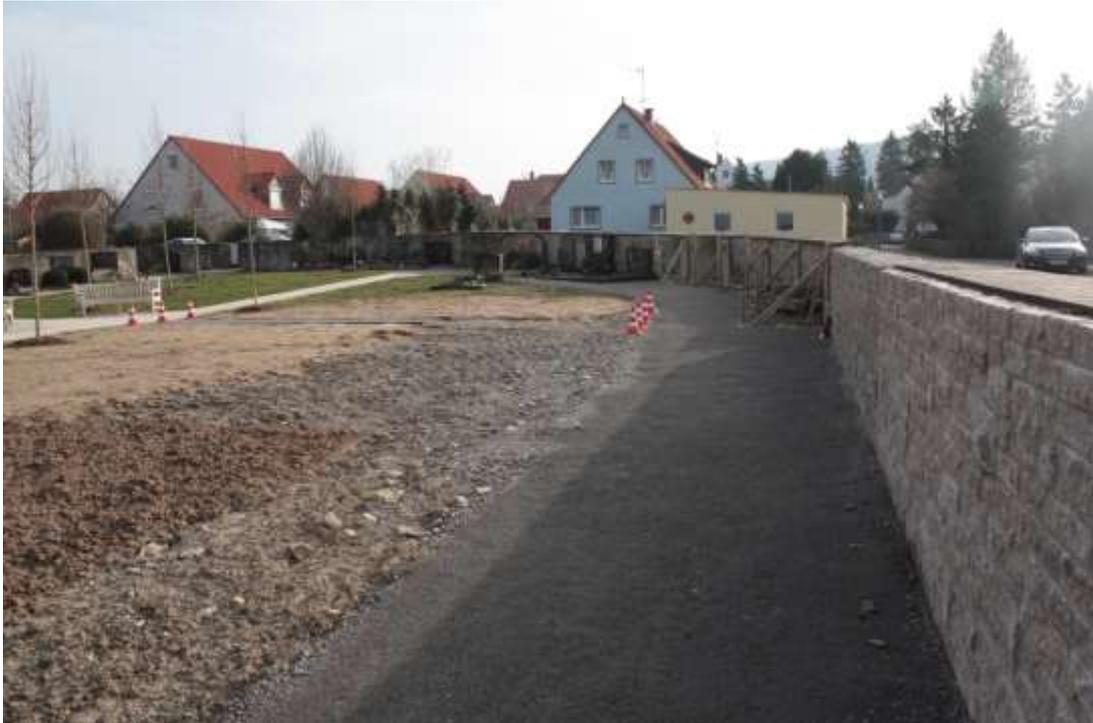
Aufnahmedatum: 03.04.2021

Gesamtübersicht über den 2. BA. Mit Erstellung der restlichen Wegeanlagen und Erstellung des letzten Mauerabschnittes sowie der kompletten Mauerabdeckung.

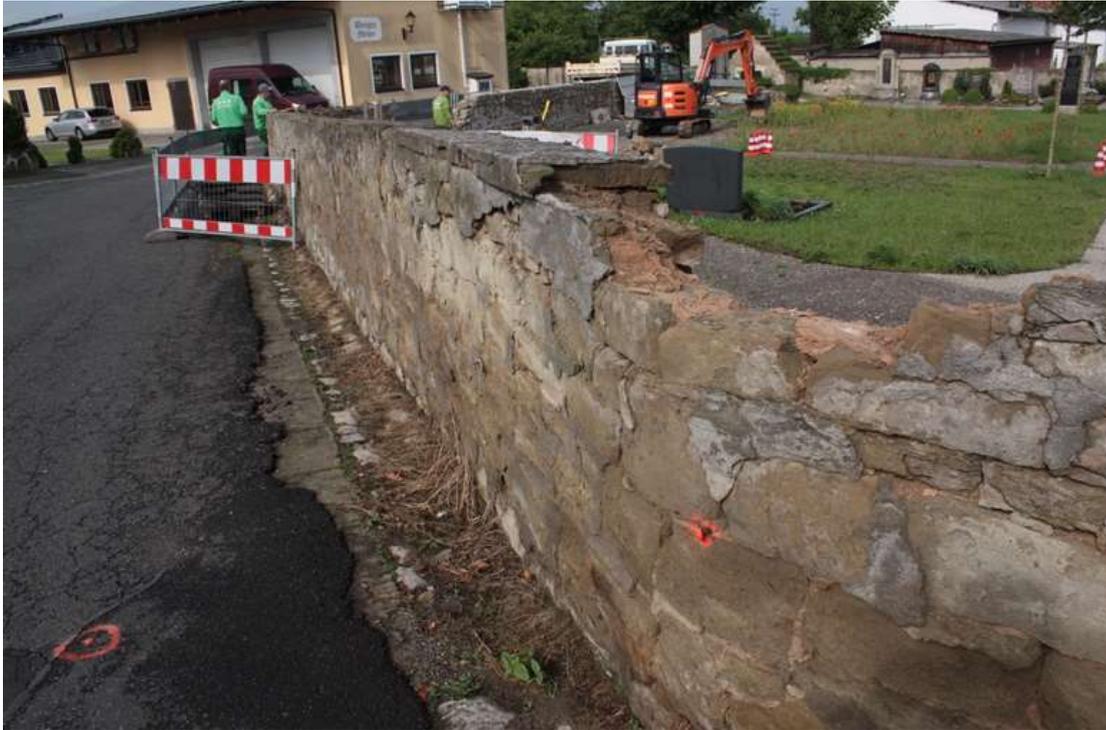
Aufnahmedatum: 09.06.2021

Nach Rückbau der Spolien und Epitaphien waren Teile der Einfassungsmauer nicht mehr sicherungstechnisch zu halten.

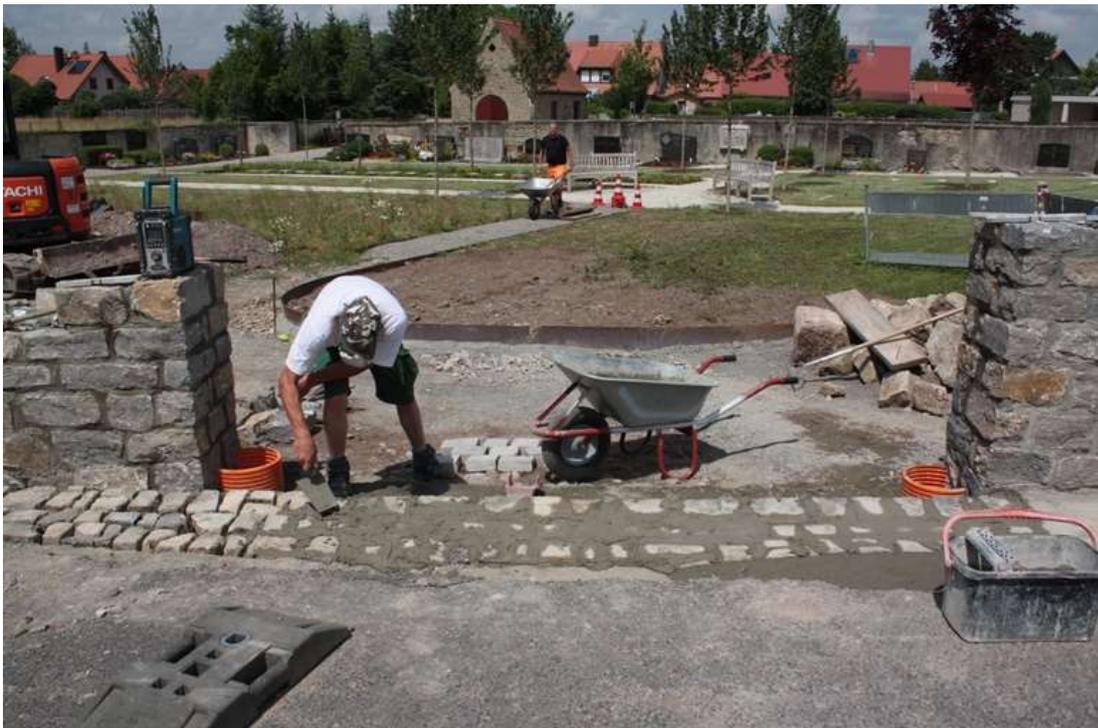
Aufnahmedatum: 23.06.2021

Die Mauerarbeiten sind soweit fortgeschritten, dass die Kandel zur sanierungsbedürftigen Fahrbahn-  
decke wieder vermauert werden konnte. Das neue ergänzende Zufahrtstor wird in eigenständigen  
Fundamenten durch den örtlichen Schmiedemeister versetzt. Die Fundamente sind in Form der  
orangefarbenen Rohre vorgestellt und ca. 1,00 m tief.

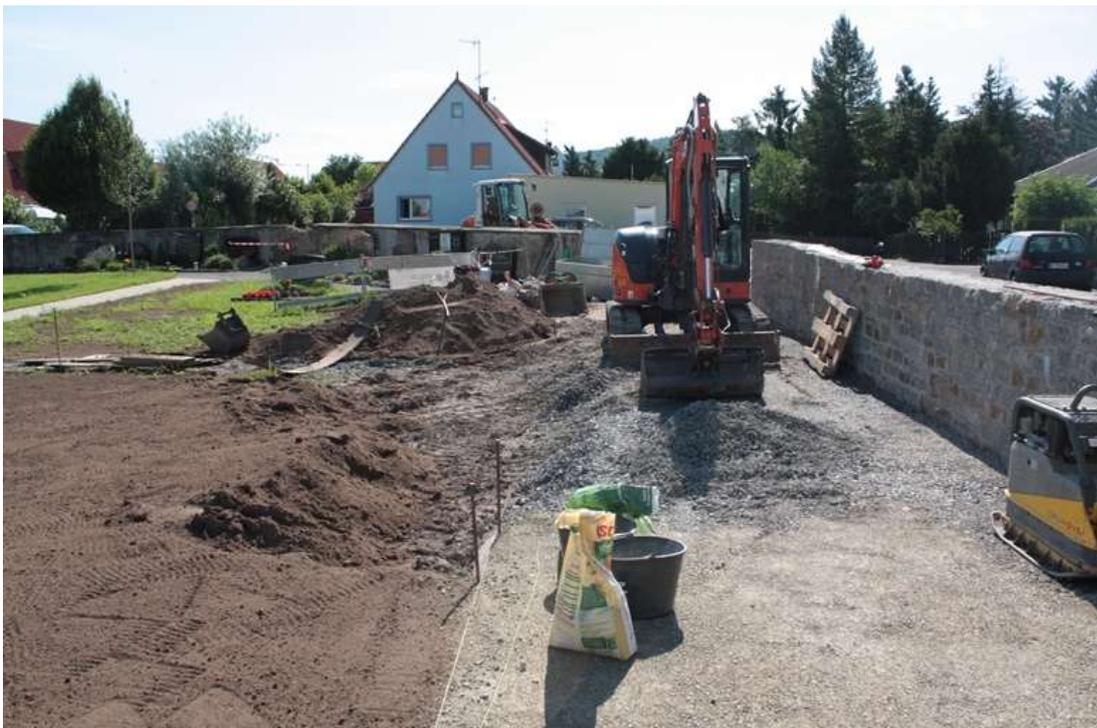
Aufnahmedatum: 21.07.2021  
Die restlichen Wegearbeiten werden einschl. des Einfassungsstahls durchgeführt.

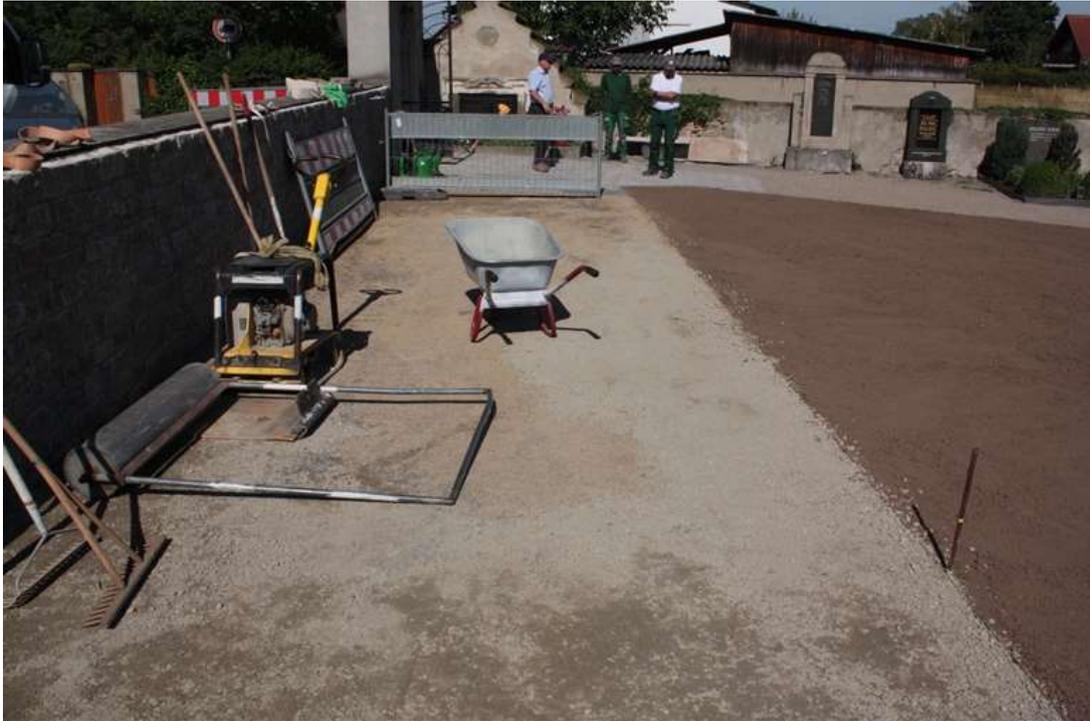
Aufnahmedatum: 21.07.2021  
Die fertige Einstreudecke im eingewalzten Zustand.

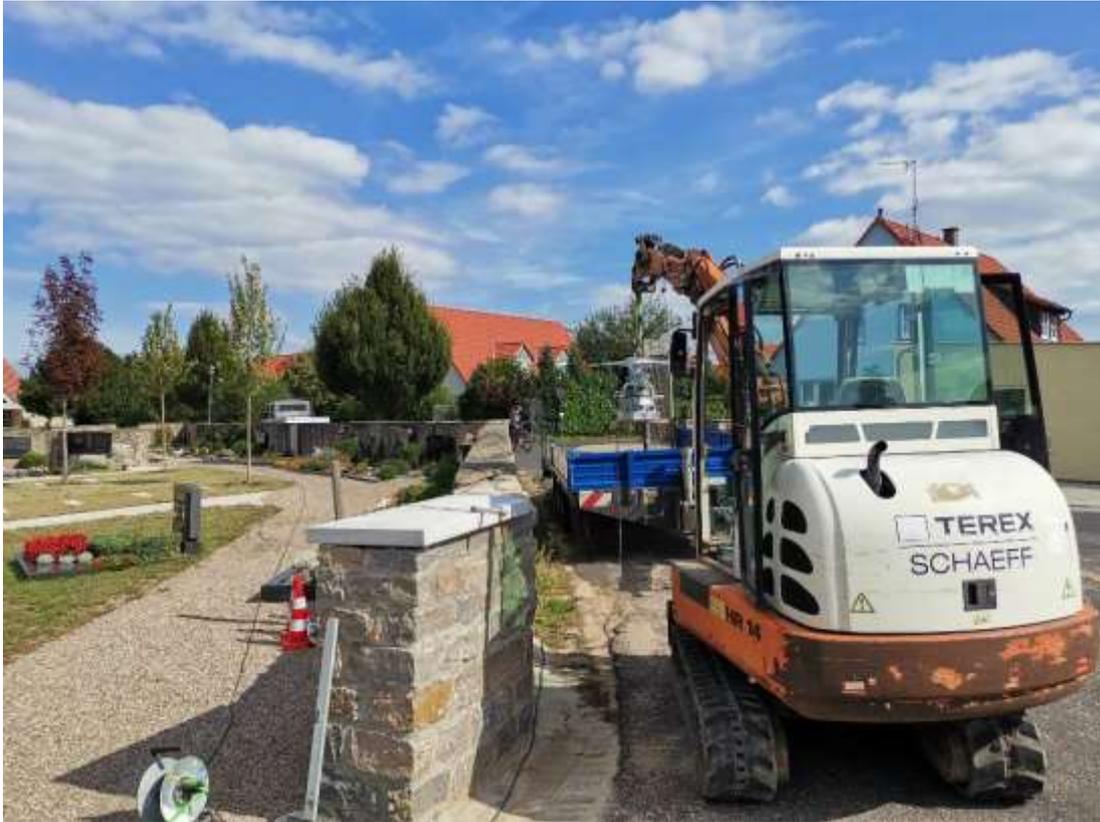
Aufnahmedatum: 21.09.2021

Nach coronabedingten Lieferschwierigkeiten der Abdeckplatten für das Mauerwerk konnte die Maßnahme seitens des Garten- und Landschaftsbaus in der vorletzten Septemberwoche abgeschlossen und am 30.09.2021 abgenommen werden.

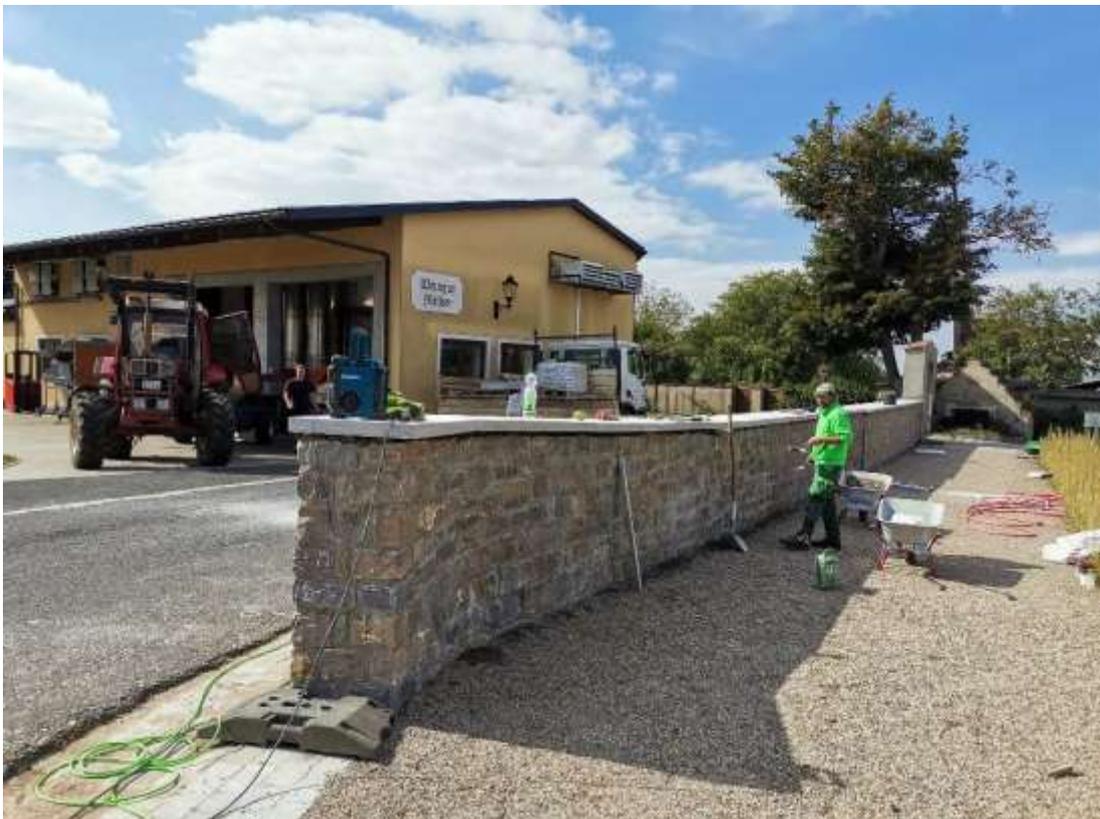
Aufnahmedatum: 21.09.2021

Lediglich die geschmiedete Toranlage fehlt noch und kann seitens der Schlosserfirma problemlos eingesetzt werden.
